## INFORME MENSUAL N°31 Diciembre 2.011

El presente Informe Mensual tiene como objetivo detallar las actividades que se realizaron en el período indicado, del Contrato de “Servicios de Supervisión Técnica” y del Contratista Consorcio Hidroeléctrico Misicuni.

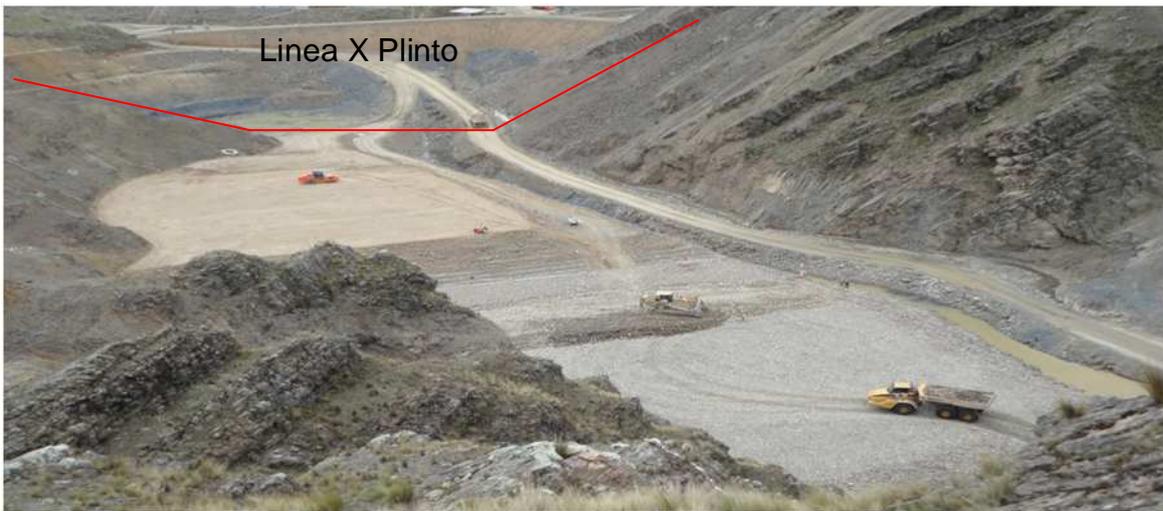
Foto N°8.- Excavación y limpieza Plinto

Se realizaron operaciones de excavación, es decir perforación, voladura y limpieza, en el Plinto (estribo izquierdo). Se avanzó en el periodo desde la cota 3691 hasta la 3674. **Ver Foto N°8.**

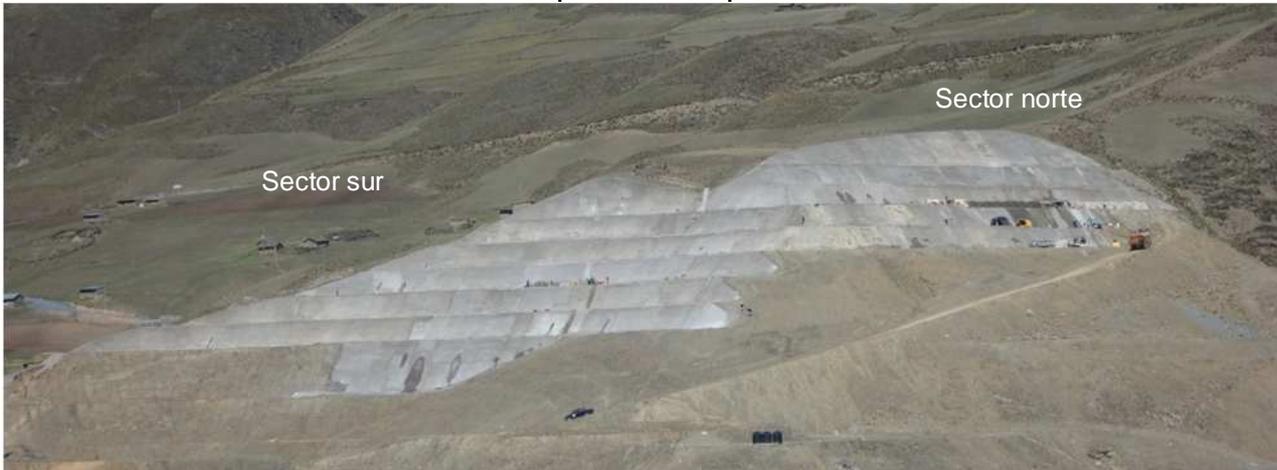
Foto N°9.- Banquinas Estribo Izquierdo.

En el **sector sur** el tratamiento de los taludes inferiores se volvieron a retomar de manera intermitente. Aquí se realizan trabajos de excavación y vaciado de cunetas y recubrimiento de bermas con mortero. **Ver Foto N°9.**

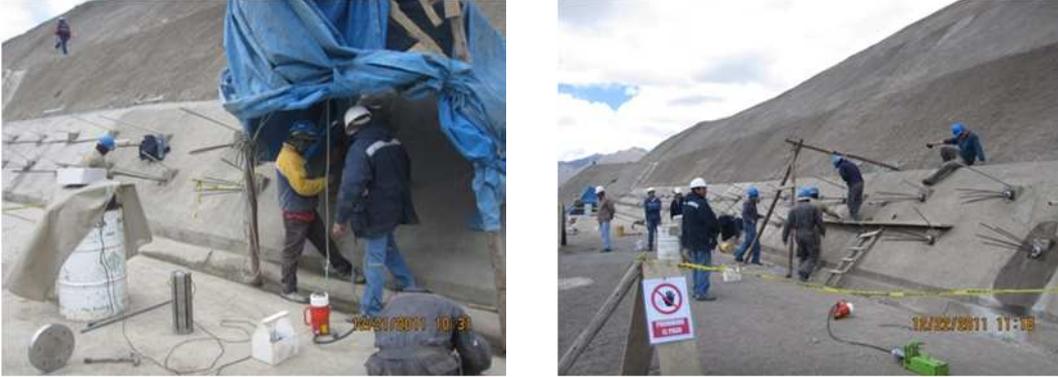
Foto N°13.- Tensionado de tirantes y vaciado parcial de dados de protección banquina 3825

En este frente de trabajo se tiene concluida la pantalla atirantada de la banquina 3825, se realizó todos los trabajos respectivos de tensionado y vaciado de dados de protección de los 56 tirantes. **Ver Fotos N°13.**

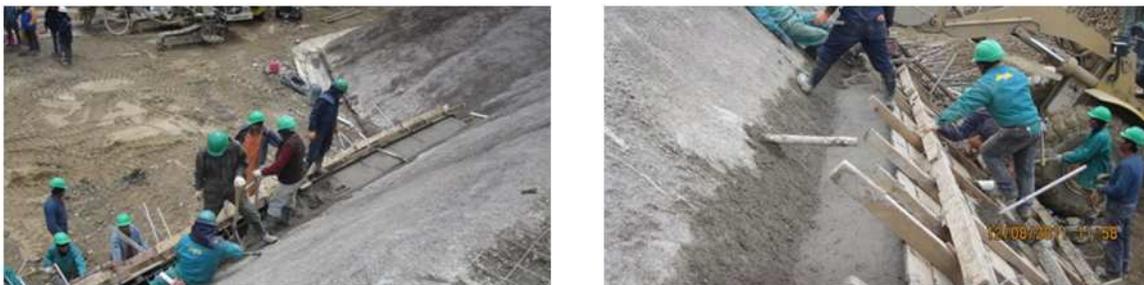
Foto N°14.- Vaciado de pantalla atirantada, inyecciones primarias y secundarias en banquina 3815

27 diciembre 2011 – 30 diciembre 2011, se continuó con el control de trabajos de segunda inyección de los tirantes T19 – T39 – T40 y se continuó con el armado de la enfierradura de la pantalla atirantada en banquina 3815. Paralelamente se realizó el vaciado de los dados de protección de los tirantes de la pantalla atirantada de la banquina 3825. **Ver Foto N°14.**

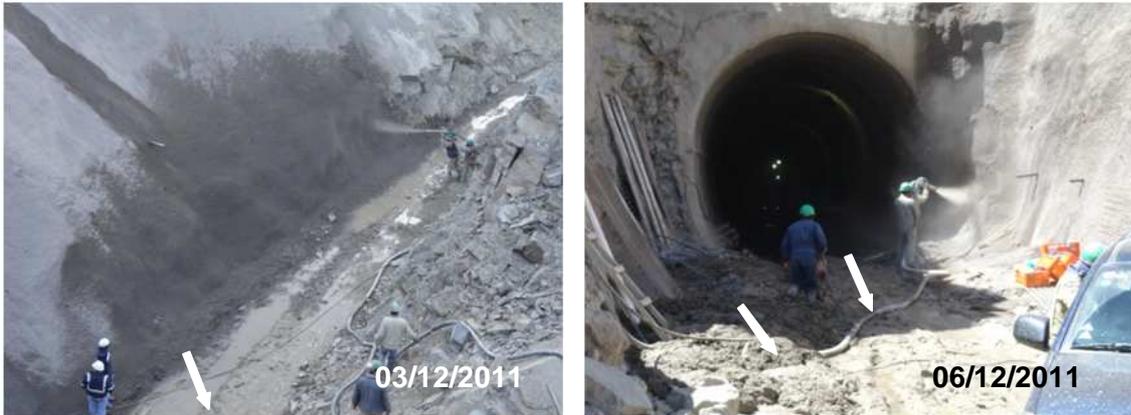
Foto N°15 Sostenimiento talud izquierdo

Continúan los trabajos de sostenimiento en el talud izquierdo y derecho del portal de salida, lo cual consiste en: 1) Colocado de malla electrosoldada. 2) Instalación de pernos. 3) Instalación de DHPs. 4) Colocado de hormigón lanzado. **Ver Fotos N°15**

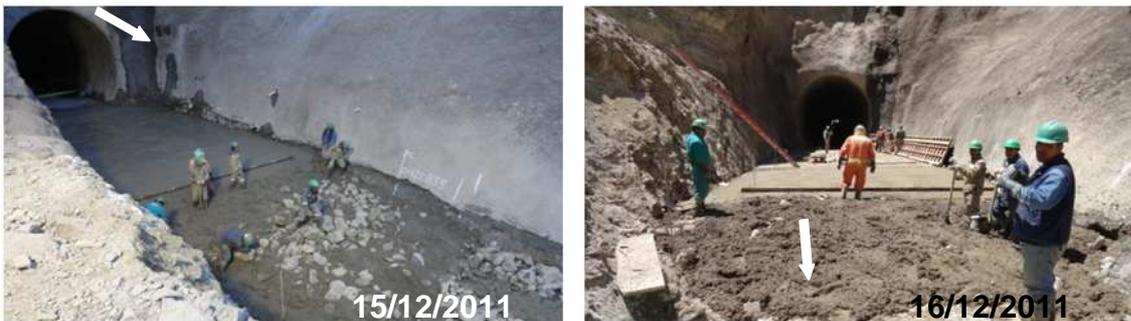
Foto N°16 Corte y hormigonado de la presolera provisional.

Paralelamente en fechas 13 al 14 de Diciembre 2011, se inició el corte en la base del canal de salida entre cotas 3666 a 3364.50 y entre fechas 15 al 16 de Diciembre 2011, se procedió con el hormigonados de la presolera provisional entre progresivas 0+404.60 a 0+445, **Ver Fotos N°16.**

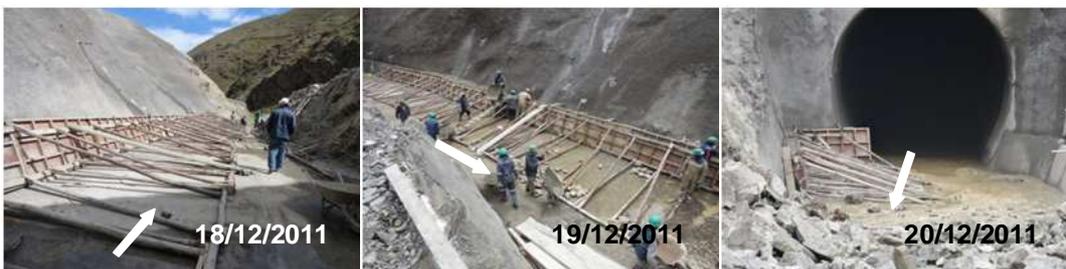
Foto N°17 Encofrado y hormigonado de muros provisionales en hastiales.

Continuando con los trabajos de protección de los taludes, en fechas 17 al 20 de Diciembre 2011, se procedió con el encofrado y hormigonado de los muros provisionales en los hastiales izquierdo y derecho. **Ver Foto N°17.**

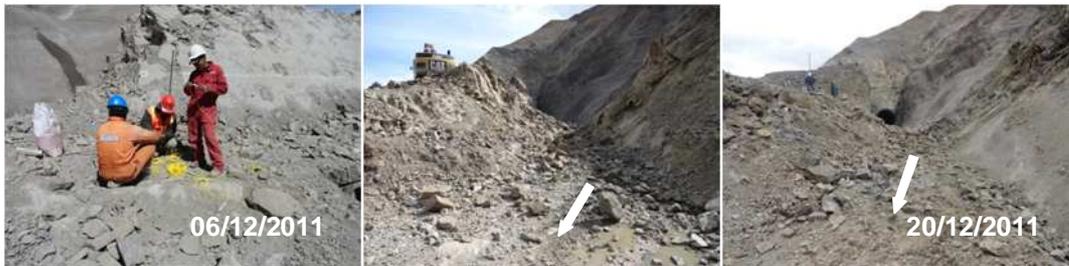
Foto N°18 Voladuras en el portal de salida.

También se efectuaron dos voladuras, la primera en fecha 02/12/2011 en el hastial derecho entre cotas 3674 a 3670, la segunda en fecha 06/12/2011 en la pared derecha del canal de salida entre cotas 3674 a 3670 y la tercera en fecha 20/12/2011 en la pared derecha del canal de salida entre cotas 3670 a 3666, con el fin de cumplir la sección de diseño. **Ver Foto N°18.**

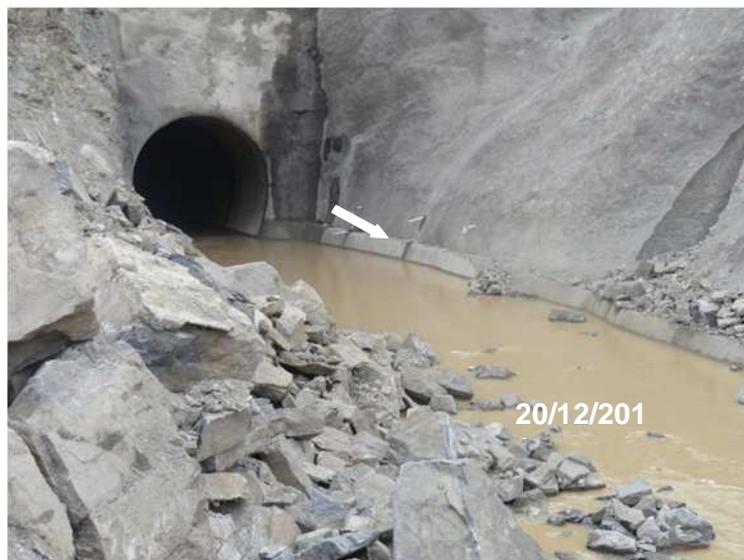
Foto N°19 Porta de salida, transportando aguas de los ríos Misicuni y Sivingani

En fecha 20/12/2011, se procedió con el encauce de los ríos Misicuni y Sivingani por el túnel. Ver Foto N°19.

Como consecuencia del encauce de los ríos, temporalmente los trabajos en esta zona serán lentos, hasta que concluya el período de lluvias.

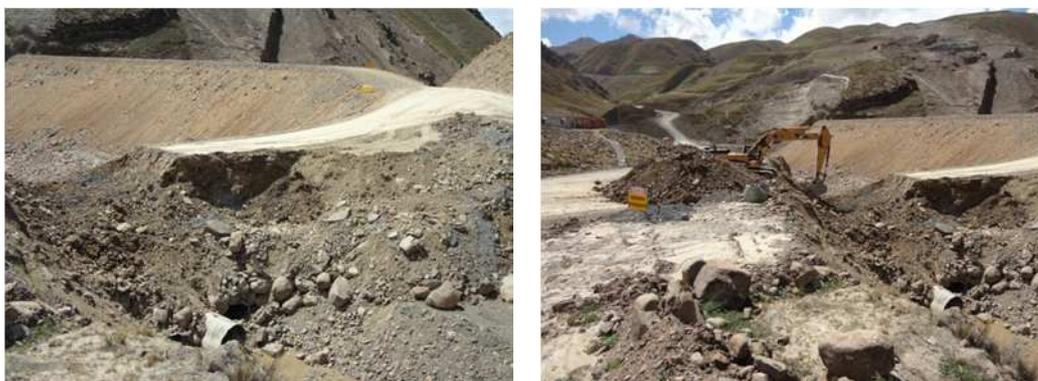
Foto N° 24 Retiro de alcantarillas Rio Sivingani

- ❖ El día sábado 17 de diciembre de 2011 se iniciaron los trabajos para la variante de acceso hacia la Ataguía, Presa y Portal de salida, retirando las alcantarillas metálicas del camino de acceso al Estribo Izquierdo para ser utilizadas en el nuevo acceso.
