INFORME ENERO DE 2011

CONTRATO DE CONSTRUCCIÓN DE LA PRESA, OBRAS ANEXAS Y COMPLEMENTARIAS

1. ACTIVIDADES TÉCNICAS DE LA SUPERVISIÓN

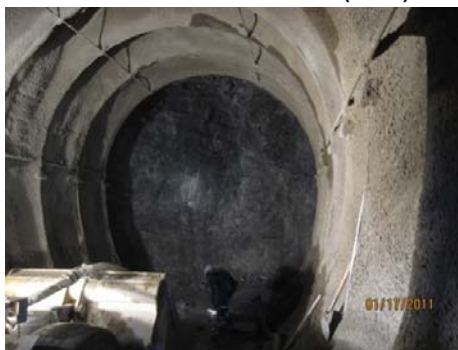
FotoN° 11 colocado de Cerchas(Tunel)

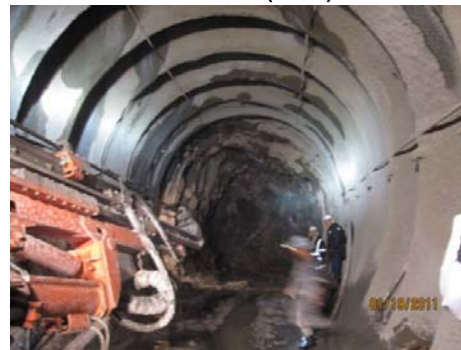
Foto N° 12 Perforacion Jumbo (Tunel)

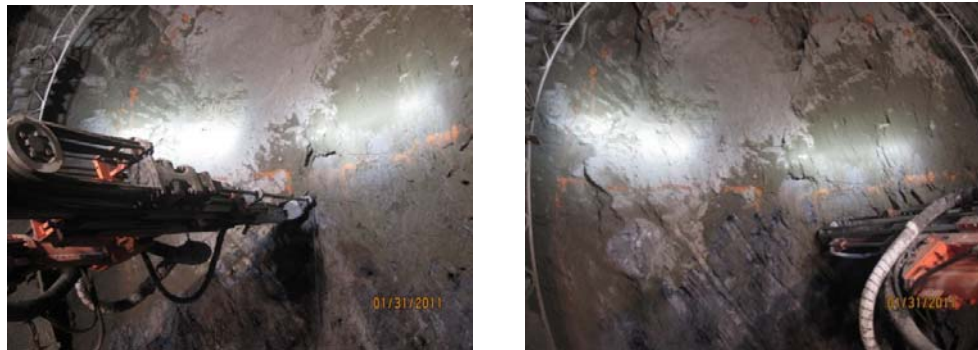
0+263 – 0+281.- Terreno Tipo III, fue excavado entre el 20 y 31/01/11. Se observan goteos y pequeños flujos mayormente en pared y bóveda izquierda. Está conformada por areniscas cuarcíticas fracturadas con relleno de finos, milonitizado. El sistema D2 origina una serie de alteraciones en la conformación estratigráfica, distorsionando las mismas. Aparentemente y en coincidencia con lo observado en superficie, se trata de una estructura de falla que se proyecta al nivel del Túnel en el sector de la abscisa 0+280. El sostenimiento se la realizó con hormigón lanzado, malla, Cerchas y pernos sistemáticos, aunque también se instalaron Spillings a partir de la Cercha 70, en la progresiva 0+279.5. **Ver Foto N°13.**

Foto N°13.- Frente 0+281, Durante la Perforación

La cobertura en este sector se encuentra entre 40 a 50 m, por tanto se instruyó adecuar los factores de carga durante las voladuras.

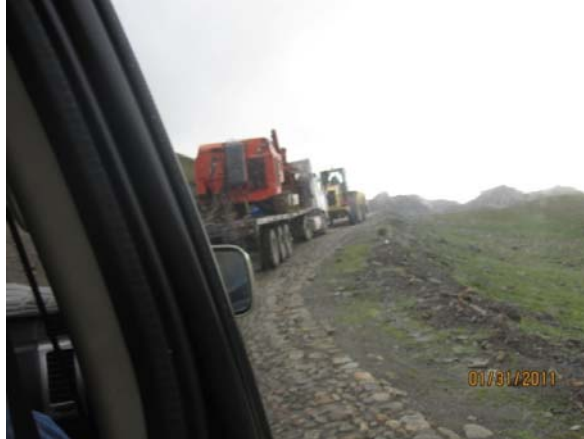
En fecha 31/01/11 se incorpora a la zona de obra un equipo de Perforación marca TAMROCK, que será utilizado inicialmente en la regularización del talud del Plinto en el estribo derecho. **Ver Foto N°14**

Foto N°14.- Transporte de Equipo de Perforación Marca TAMROCK.

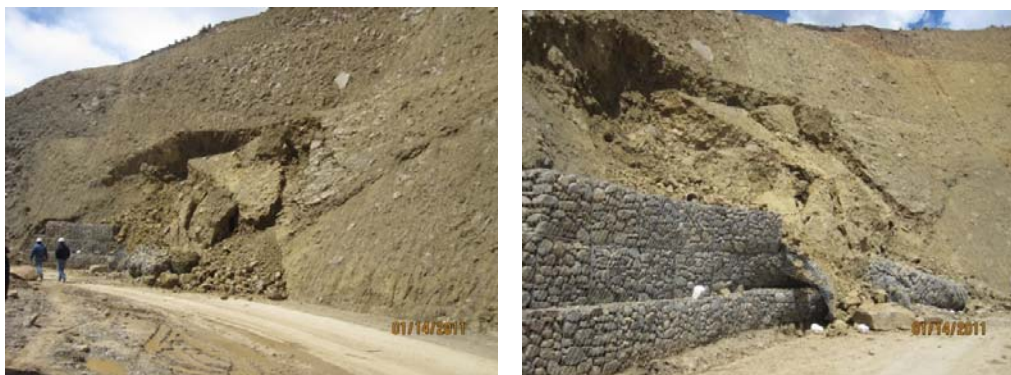
En fecha 14/01/11 se produce un desprendimiento en el talud superior a la berma 3782 en el estribo derecho, **Ver Foto N°15**. Ya anteriormente ocurrió un primer desprendimiento, instruyendo la Supervisión, mediante Libro de Ordenes y comunicación oficial desde la anterior gestión, el tratamiento con gaviones y DHP por comprobarse de que este derrumbe se produjo a raíz de la acción de filtraciones de agua en este sector. Dicha instrucción no fue ejecutada oportunamente por el Contratista.

Foto N°15.- 2do Desprendimiento en la 3782

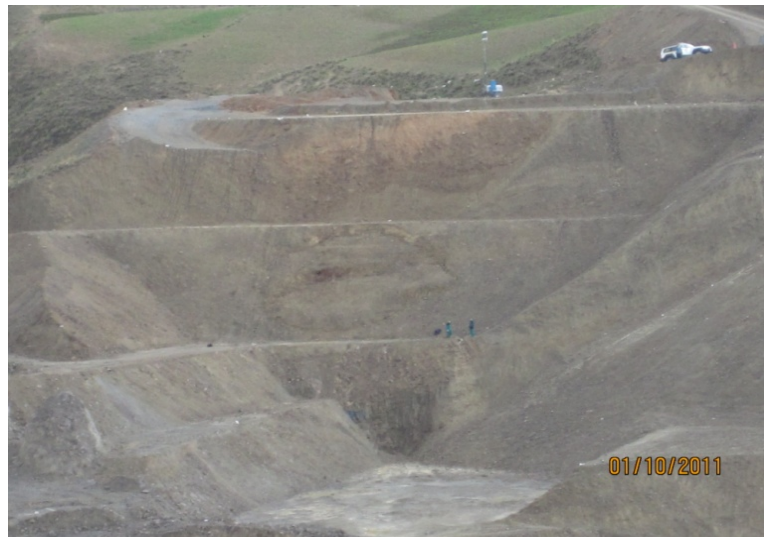
Durante los primeros días de enero se produjo un asentamiento en el sector izquierdo, en el mismo sitio donde anteriormente ya se produjo un asentamiento similar. En este sitio se observa filtración de agua que ha originado un plano de deslizamiento. Se requiere, por tanto, la instalación de drenes horizontales profundos (DHP) para aliviar la saturación del terreno. **Ver Foto N°16.**

Foto N° 16.- Asentamiento en Banquina Próximo a Eje de Plinto

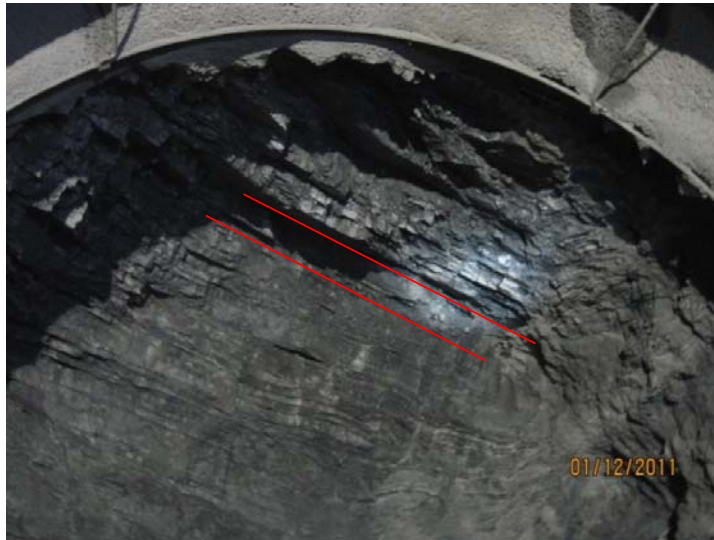
Las excavaciones se reiniciaron el día 12/01/11, cuando el tope se encontraba en la progresiva 0+234.5 y el terreno era de Tipo II. A partir de esta progresiva el terreno se clasificó como de tipo III, por presentarse más alterada y con estratos delgados plegados y fracturados. **Ver Foto N°17**

Foto N°17.- Frente alterado, con pliegues fracturados

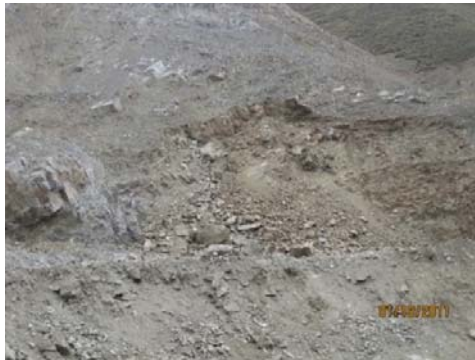
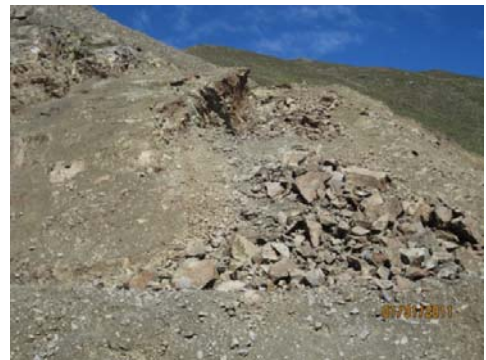
Las operaciones de excavación, limpieza y tratamiento del Talud que da al Portal de salida y la entrada a la galería de acceso, se continuaron a partir de la cota 3710 con la ubicación de puntos para la instalación de pernos de anclaje de 3 y 6m, área con recubrimiento de malla y hormigón lanzado. Pero la instrucción no fue acatada oportunamente, produciéndose el 10/01/11 el primer desprendimiento, otro el 24/01/11 y el 30/01/11 el último, Ver Foto N°18

Foto N°18.- Desprendimientos en Portal de entrada

Observando los derrumbes ocurridos, observamos que previa a las excavaciones hacia abajo se debe concluir con el tratamiento de los niveles superiores para garantizar la estabilidad de los taludes así como para garantizar la seguridad de los trabajadores.

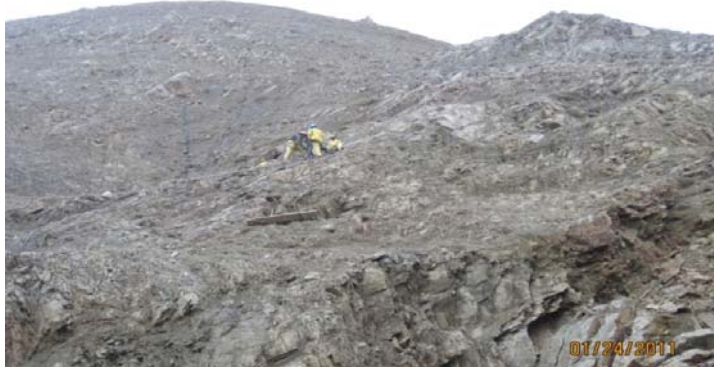
Foto N°19.- Instalación de pernos de anclaje entre 3710 y 3700

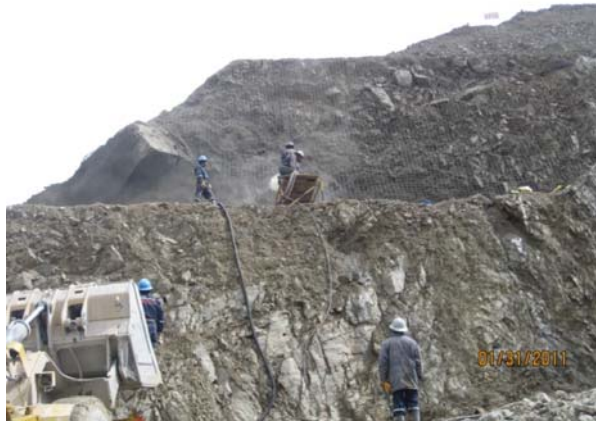
La excavación se realizó casi hasta la cota 3680, sin concluir el tratamiento de los niveles superiores, entre las que se cuentan el talud al oeste del canal, donde se instalaron pernos de anclaje de 3 y 6 m, **Ver Foto N°19** y las banquetas al sur del Portal, 3700 y 3690. En estos taludes se inició con el tratamiento con malla y hormigón lanzado el 31/01/11, **Ver FotoN°20**

Foto N°20.- Aplicación de hormigón lanzado en Talud 3700-3690

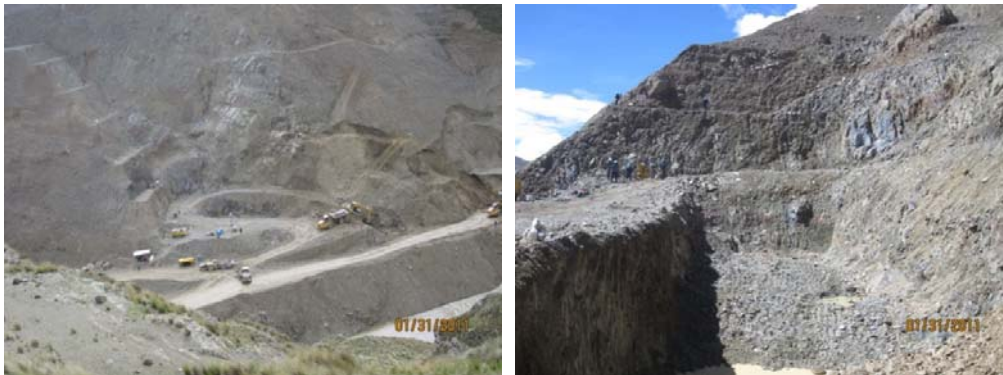
Así mismo se realizó la excavación del sector del Canal que conduce al Portal de entrada donde se observa un nivel superior aún con material suelto y roca fracturada en la base, **Ver**

Foto N°21.- Excavación de canal al Portal de salida

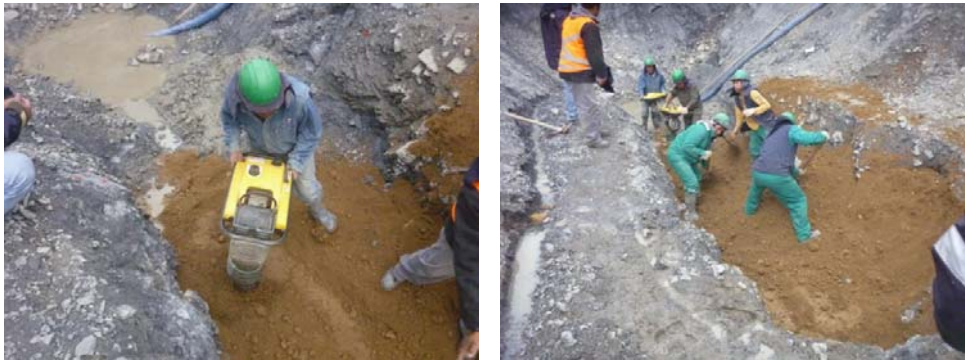
Foto N° 22 Compactado Material 1-A (Ataguía)
