INFORME EJECUTIVO DE PROGRESO DE OBRAS PRIMER BIMESTRE - FEBRERO 2011

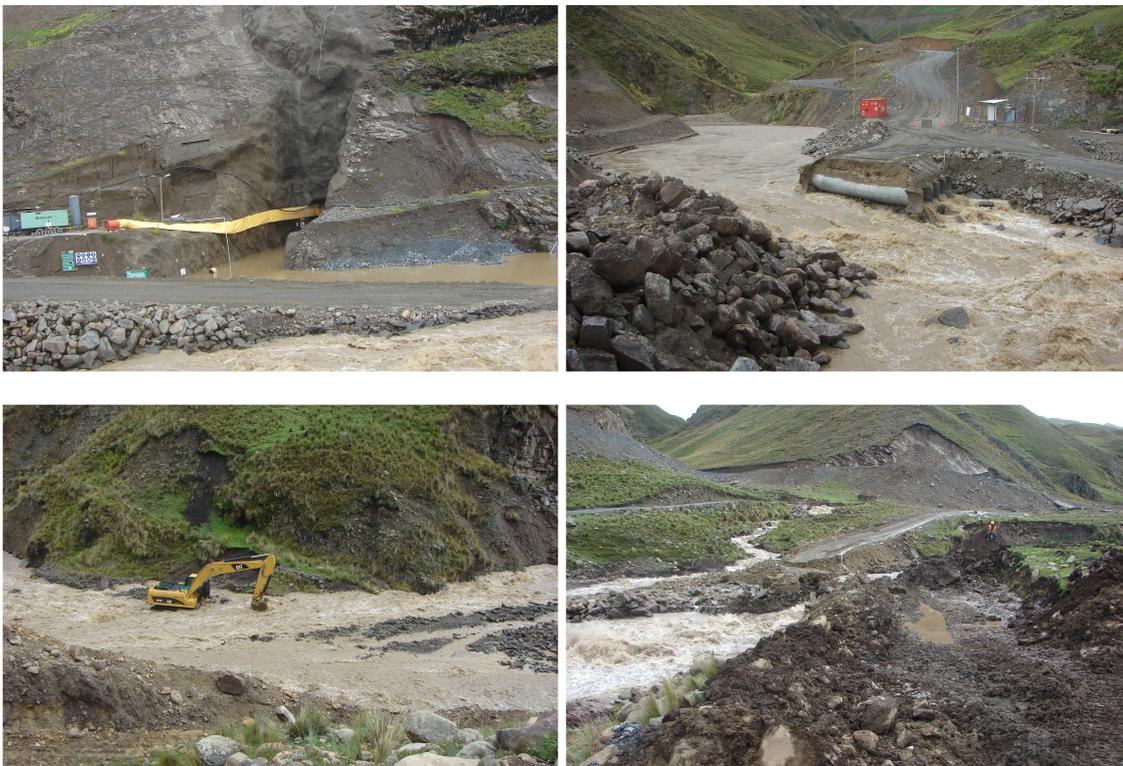
Muestra de ello es que en horas de la madrugada del día sábado 19 febrero, debido a las fuertes precipitaciones pluviales, produjeron una acumulación de material de arrastre que provocaron el ingreso de agua hacia el túnel de desvío, inundando en su totalidad el tramo excavado, lo que está generando imposibilidad de proseguir regularmente las actividades previstas.

De igual manera las riadas señaladas han ocasionado que los accesos a ambos estribos de la presa hayan sido interrumpidos, lo mismo que el acceso al campamento del Contratante en la región de Cochamayu. Por ello los últimos días se está trabajando intensamente en la restitución de los mismos para permitir el ingreso nuevamente de los equipos que desarrollan actividades en estos frentes de trabajo.

De igual manera esta riadas han comprometido, aun sin evaluación precisa por encontrarse bajo agua, los trabajos de la construcción de la ataguía de aguas arriba de la presa, e impedido el inicio de las excavaciones en la parte superior del vertedero..

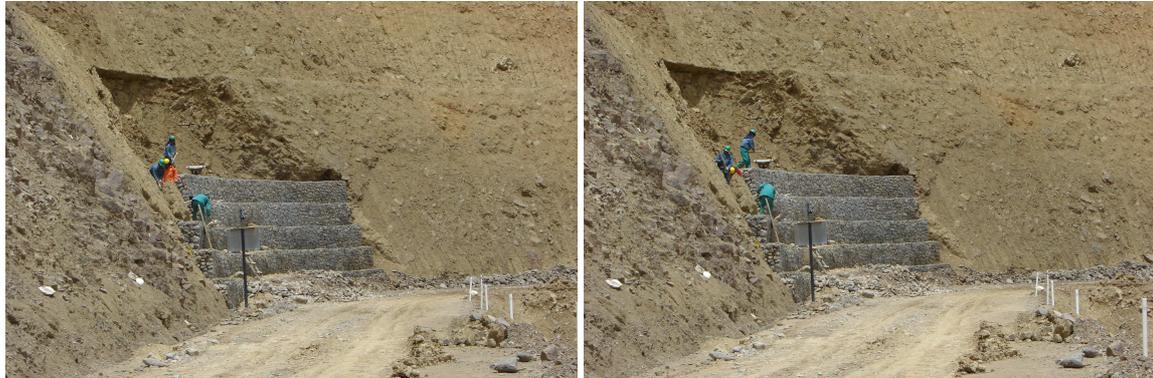
- b) **Camino Cochamayu – Cresta – Cruce Icarí.-** A la fecha se ha concluido parcialmente con la construcción de las obras de arte (cunetas, zanjas de coronación, protección de bajantes), así mismo se ha protegido demoradamente, algunos sectores que por su inestabilidad se han desmoronado ocasionando mayor tiempo de trabajo en algunos sectores de este camino.

La protección de taludes con gaviones y DHPs que vine ejecutando el Contratista está siendo analizada por la Supervisión, para su certificación en planillas de avance de obras, toda vez, que el CHM ha desobedecido las instrucciones del colocado de Drenes Horizontales Profundos que se hicieron oportunamente mediante notas y Libro de Ordenes.

Obras de Arte camino Cochamayu – Cresta - Cruce Icari

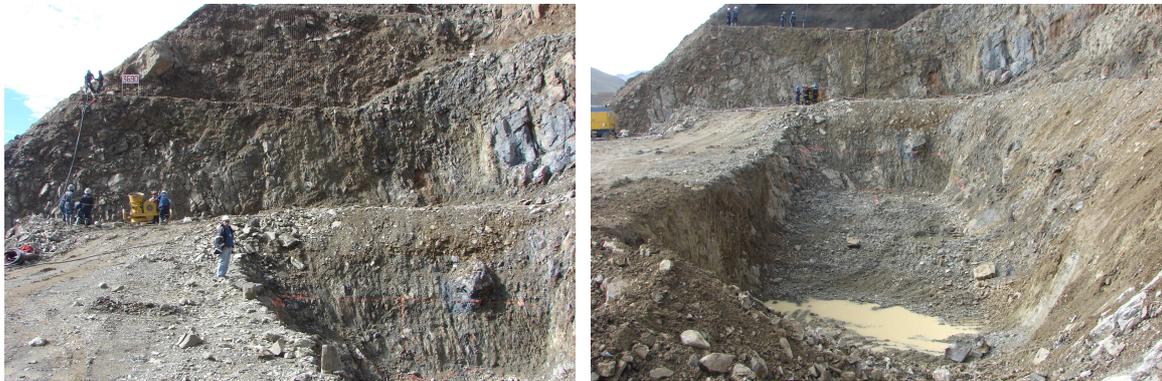
- 1) **Excavación Portal de Salida.-** A pesar de reiniciadas las actividades en este frente, el Contratista no cuenta con equipos ni materiales suficientes para el

tratamiento sistemático de estabilización de taludes en el sector. A pesar de ello se han ejecutado las obras previstas aplicando metodologías alternativas que a la fecha han logrado aproximarse significativamente a este Portal, previéndose por tanto que en los próximos días se pueda ejecutar los trabajos de excavación del túnel desde este portal.

Excavaciones Portal de Salida

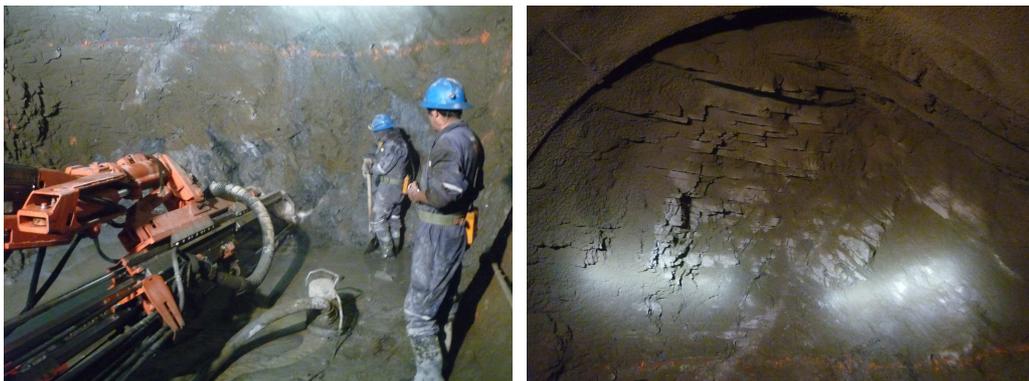
- 2) **Sostenimiento Portal de Salida.-** Debido al retraso en las excavaciones del Portal de Salida, el sostenimiento y fortificación se encuentran algo retrasados en su conclusión, a pesar de ello ya se ha iniciado esta actividad a pesar de que según el cronograma Vigente de obra, debieron iniciarse a inicios de este mes.
- 3) **Excavación del Túnel.-** Siendo que el Contratista continua ejecutando este frente, hasta la fecha, el CHM tuvo un avance estimado de 313 metros, restando por tanto ejecutar 91 metros para su conclusión.

Durante el periodo se ha podido verificar que el Contratista no ha contado con la debido aprovisionamiento de materiales (arena, SIKA FUME y otros) motivo por el cual el avance programado de acuerdo al cronograma vigente ha sufrido algunos retrasos, que se prevé puedan ser revertidos una vez que se inicien las excavaciones por el portal del salida con lo que se podrían duplicar los avances actuales.

Excavaciones y Sostenimiento Túnel de Desvío

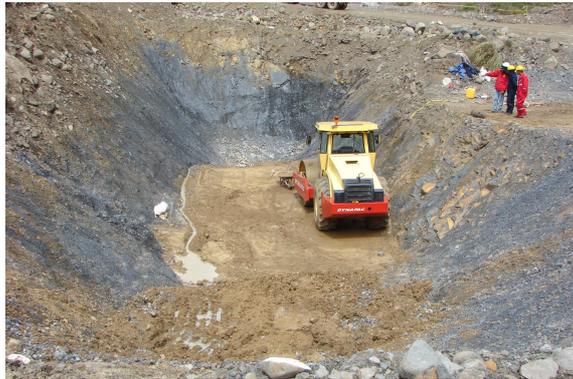
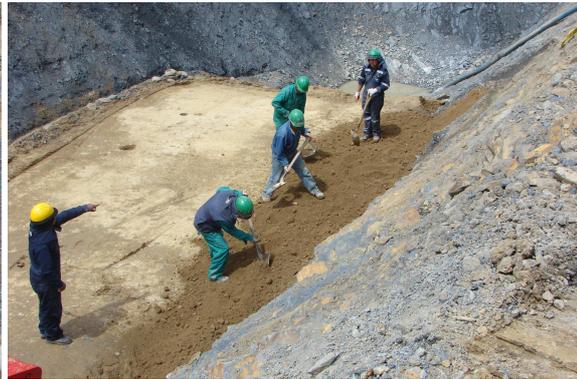
- d) **Ataguía Aguas Arriba.-** En los primeros 40 días de ejecución de este ítem, la programación general de la obra indica que la excavación para el inicio de la ataguía debería estar concluida y el relleno debería estar en un 67% teniendo a la fecha un avance mínimo respecto a lo programado.

En términos globales el Contratista debería tener un avance estimado de 31 % en su avance del frente toda vez que su conclusión programada es hasta el 15 de marzo.

Excavación y Relleno Ataguía Aguas Arriba

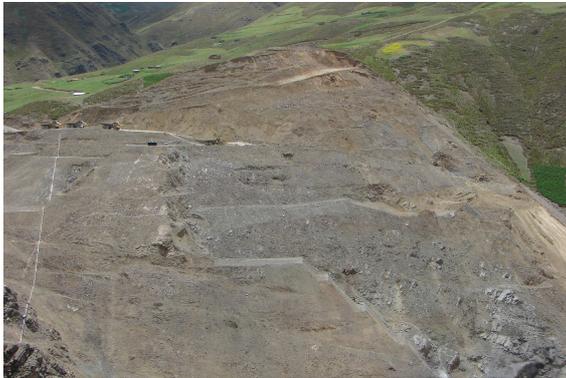
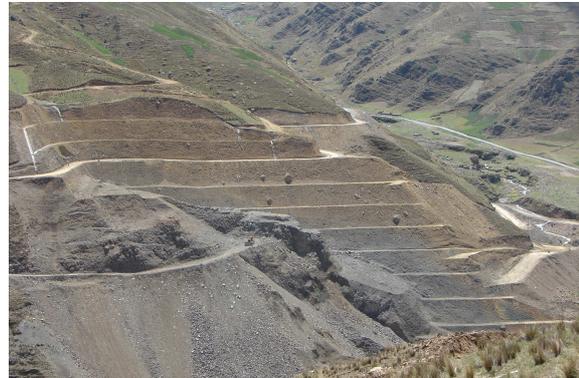
- e) **Presa.-** En lo que respecta a este componente del proyecto, el Contratista tiene ejecutado en un 95% la excavación de material suelto en los estribos Izquierdo y derecho.

Así mismo se observa que el Contratista no ha incorporado mallas electro soldadas suficientes, tuberías de drenaje para DHP's, Mezcladoras, Rockdrill, etc. necesarios para ejecutar las protecciones previstas para el sostenimiento de las banquetas de ambos estribos, hecho que ha sido reclamado por la Supervisión permanentemente.

Estribo Derecho e Izquierdo

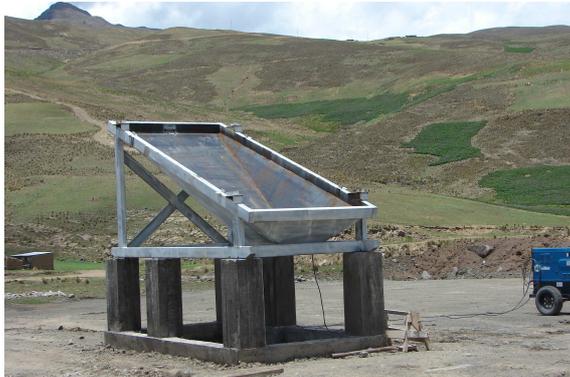
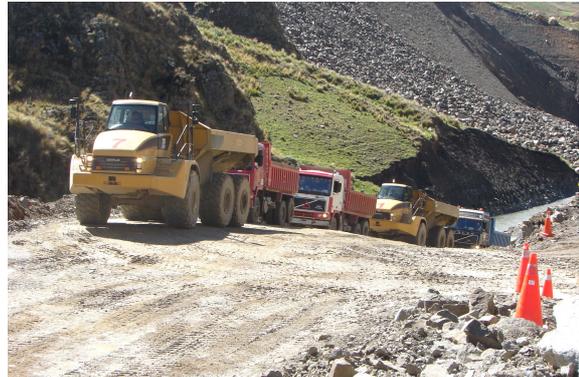
- b) Equipos.-** Al respecto, de acuerdo a la evaluación realizada en el periodo de análisis, se ha verificado que el Contratista solo ha incorporado el 73% de los equipos comprometidos en el cronograma de incorporación de equipos vigente, lo que redundará en los aspectos señalados en el punto 2 del presente informe ejecutivo y que se muestran a continuación en el gráfico:

En este aspecto lo más relevante sería el hecho que a pesar de los esfuerzos realizados para tener operando la Planta de Agregados, no ha sido posible cumplir con esta meta, pero que se espera pueda estar habilitada para calibración hasta la primera quincena del mes de marzo.

Equipo Contratista
