# CONSTRUCCIÓN DE LA PRESA Y OBRAS ANEXAS DEL PROYECTO MÚLTIPLE MISICUNI

## INFORME JULIO 2011

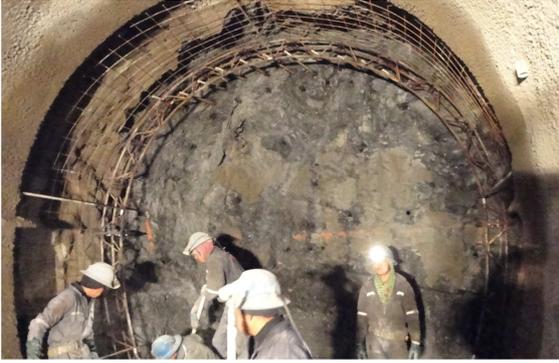
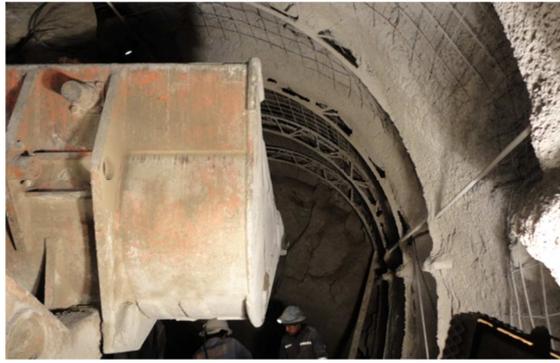
**-0+011 – 0+000, Terreno Tipo III.**- Este tramo se excavó entre el 14 y 18/07/11, conectándose con el Túnel de desvío en el sector de la Cámara de Válvulas. Se presentan capas de arenisca cuarcítica intercaladas con niveles de limolitas gris oscuras, fracturadas y con relleno de finos. En este sector se continuó con el tratamiento correspondiente a terreno Tipo III por seguridad, no obstante que corresponde a un tipo II. Se instalaron Cerchas hasta el contacto con el Túnel de desvío., **Ver Foto N°18** , se aplicaron capas de hormigón lanzado y colocaron malla y pernos de anclaje tipo Spillings y radiales.

Foto N°18.- a) Instalación de Cerchas en Terreno Tipo III

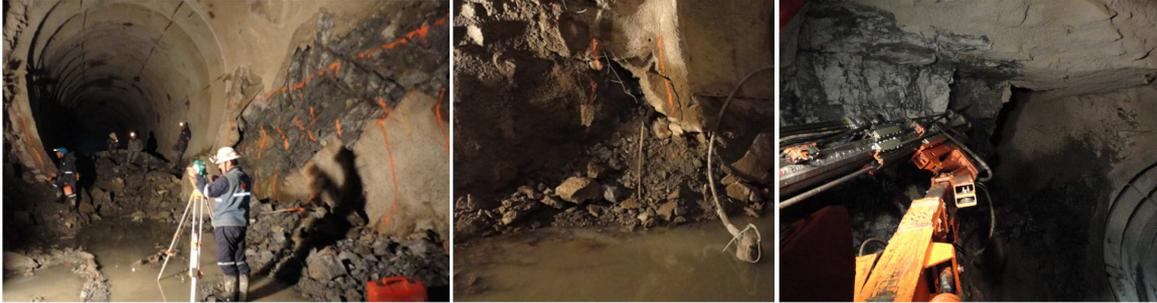
Para la instalación de Cerchas de mayor dimensión en el sector de la Cámara de Válvulas se procedió al desguinche y regularización de los hastiales, **Ver Foto N°20.**

**Foto N°20.- Regularización en hastiales – Cámara de Válvulas**

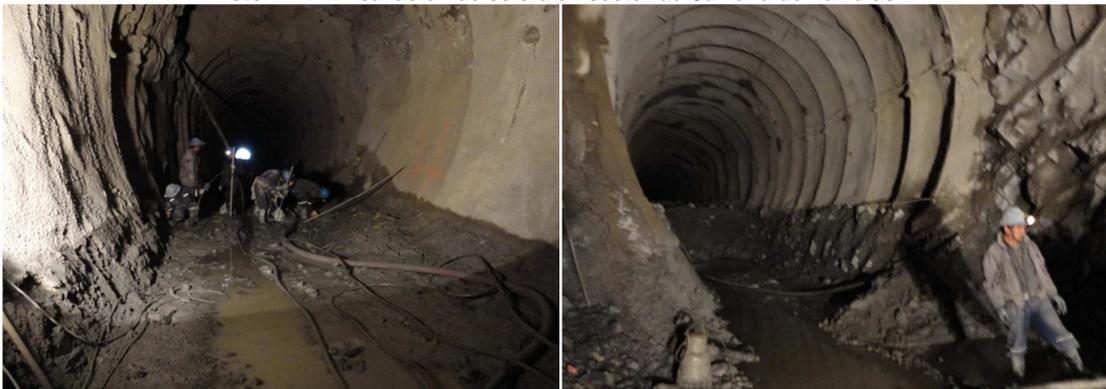
Asimismo se procedió a profundizar la solera en este sector de acuerdo al diseño, en el tramo 0+195 a 0+250. **Ver Foto N°21.**

**Foto N°21.- Excavación de solera en sector de Cámara de Válvulas**

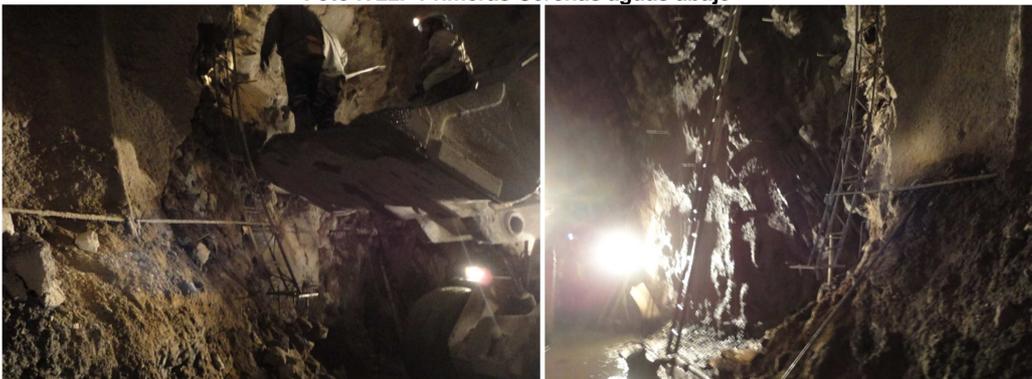
**Foto N°22.- Primeras Cerchas aguas abajo**

Una vez realizada la excavación de la solera, quedaron las bases de las Cerchas prácticamente sueltas en la base, **Ver Foto N°22**, por lo que en estos sectores se debe realizar un vaciado de hormigón armado.

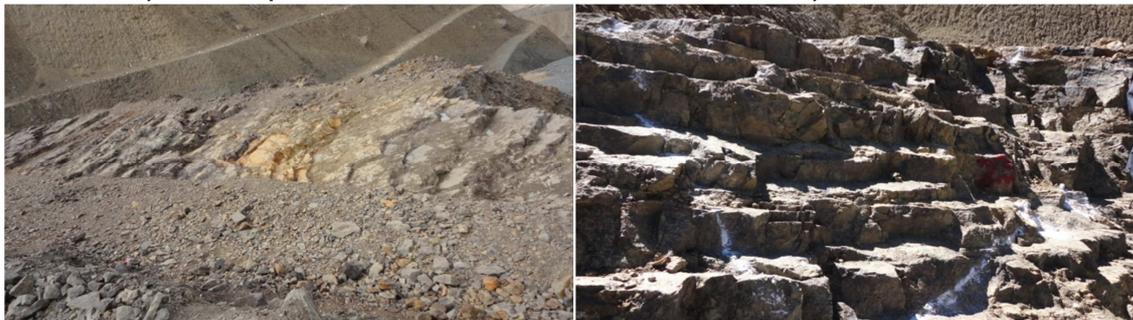
Foto N°23.- Sectores del Plinto que ya fueron limpiados

En el Plinto tampoco se concluyó con los trabajos de excavación y limpieza, especialmente en el estribo izquierdo y el lecho del río. El estribo derecho se encuentra ya limpio casi la mayor parte. En este sector se iniciaron los trabajos de mapeo geológico, partiendo de la parte horizontal y continuando con el sector del talud, **Ver Foto N°23.**

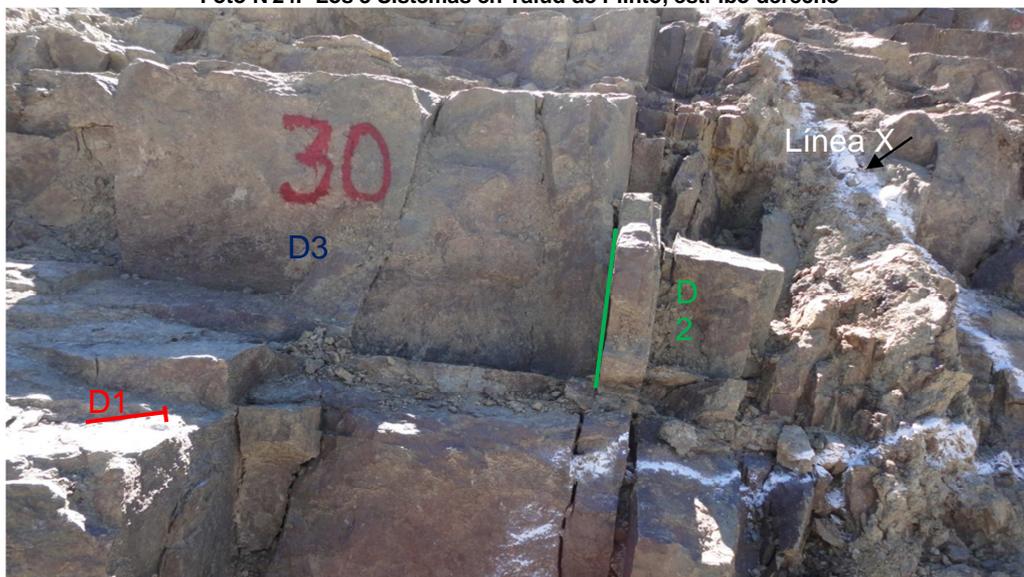
Foto N°24.- Los 3 Sistemas en Talud de Plinto, estribo derecho

Durante el mapeo se observa que el macizo rocoso en el estribo derecho, se encuentra bastante fracturado y con relleno de finos y roca triturada. Se viene confirmando la presencia de 3 Sistemas de Discontinuidades las mismas que presentan variaciones en su comportamiento. Sin embargo es posible adelantar algunas características de estas Discontinuidades

**D1** = Estratificación, en la parte superior se presenta como N20W/10 NE, pero conforme se va descendiendo cambia al tipo horizontal y luego a N20W/15 SW., lo cual muestra un claro cambio de buzamiento, aparentemente debido a la acción de los Sistemas D2 y D3.

**D2** = Este sistema coincide con la Falla E del plano de licitación. Es del tipo N40E/77SE. Puntualmente se observa bastante relleno (Arcilla, Limo y roca triturada). Muestra desplazamientos y asentamientos escalonados. **Ver Foto N°24.**

**D3** = Aproximadamente perpendicular a los anteriores. Presenta aberturas superficiales mayores a 1 cm. Superficie rugosa como de ruptura.

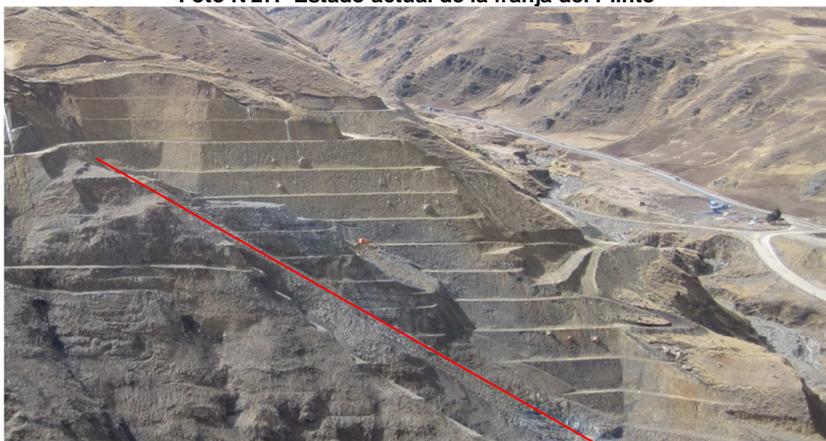
Foto N°27.- Estado actual de la franja del Plinto

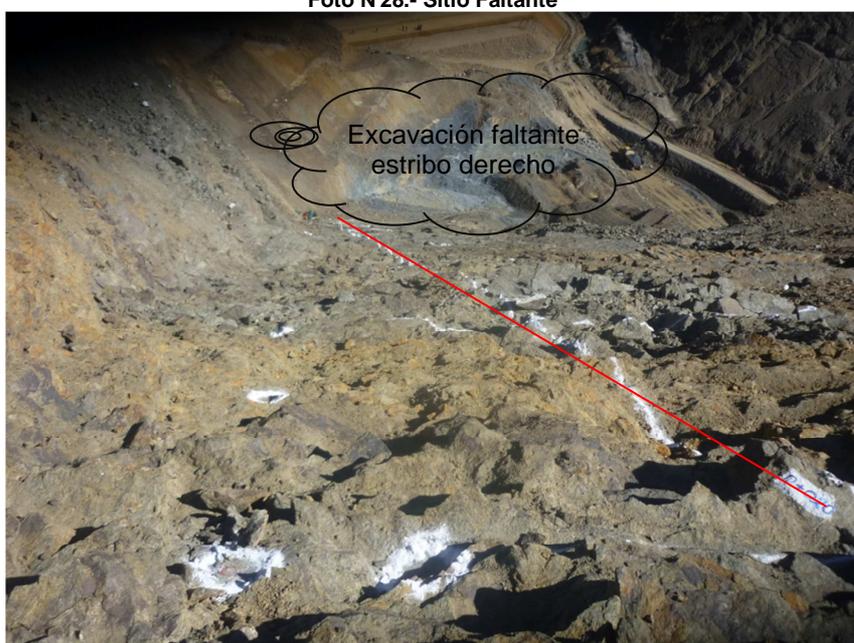
Foto N°28.- Sitio Faltante

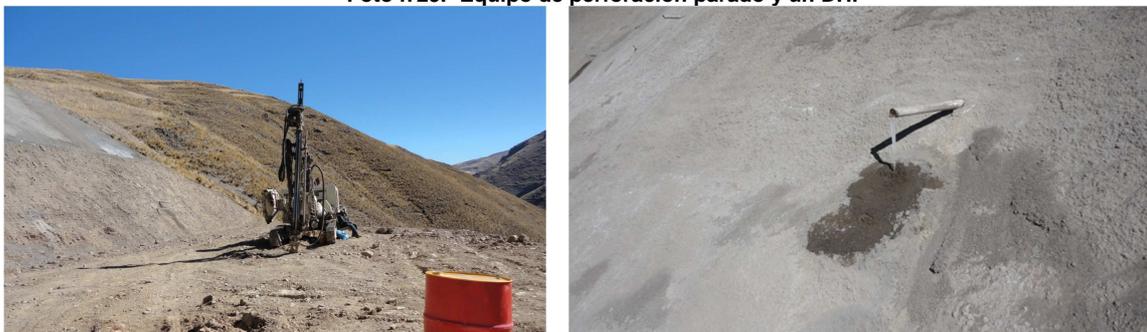
Foto n°29.- Equipo de perforación parado y un DHP

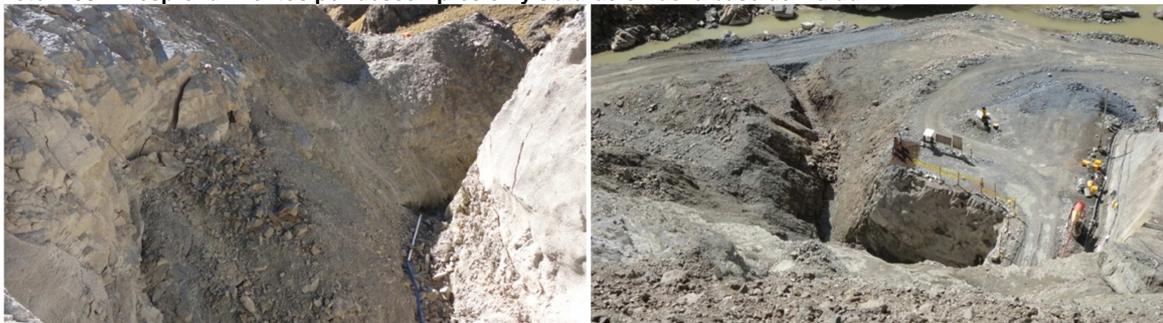
**Foto N°35.- Desprendimientos por descompresión y saturación de la base del Talud**

Se ha instruido de forma oportuna los tratamientos a ser realizado en el sostenimiento de los taludes excavados.
