PROYECTO MÚLTIPLE MISICUNI

EVALUACION- JUNIO/2011

EVALUACIÓN DEL ESTADO DE SITUACIÓN DEL PROYECTO.

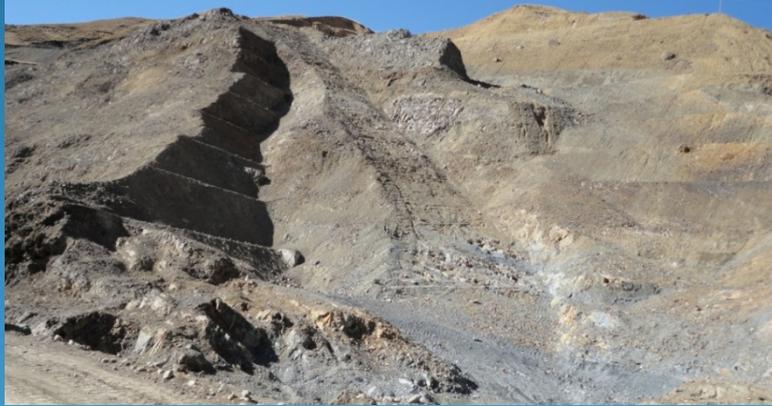
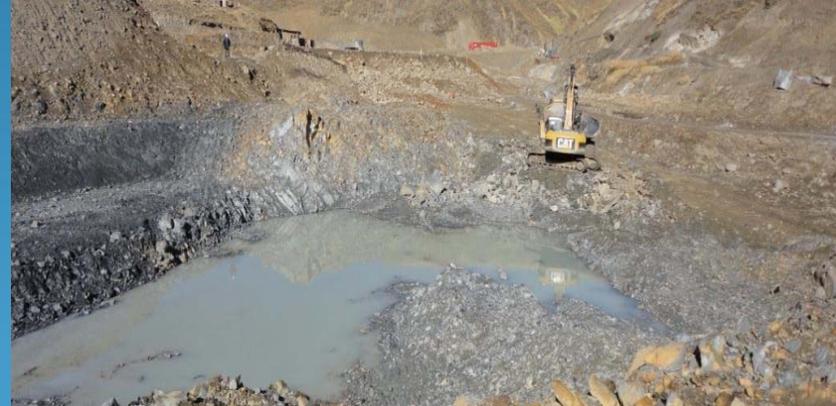
Los trabajos de excavación y limpieza continúan en el sector del Plinto. No se tienen mejores rendimientos por la falta de equipos.

Se ha recomendado realizar los trabajos de mapeo geológico una semana antes de iniciar los trabajos con concreto, para evitar realizar un segundo mapeo.

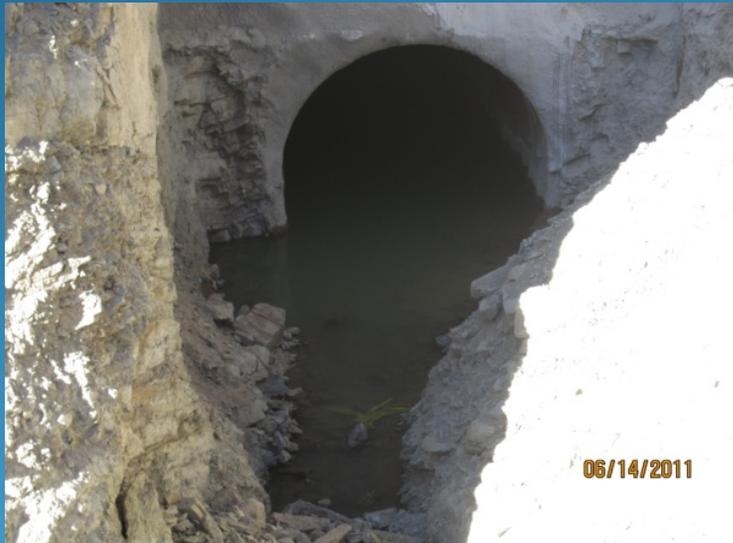
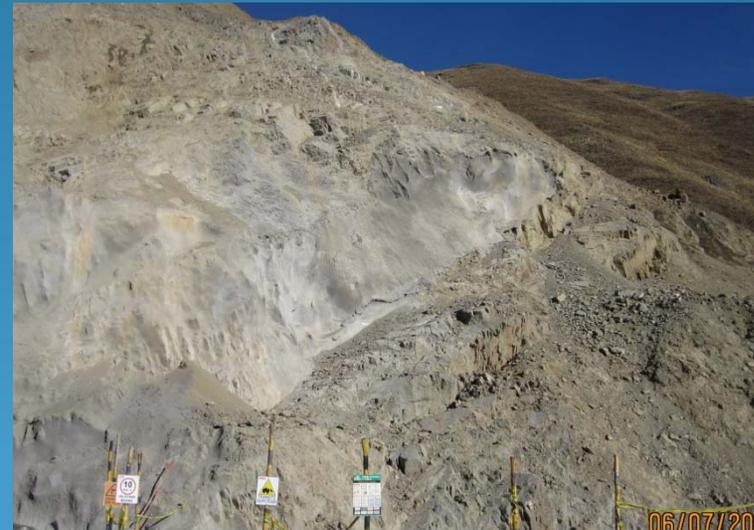
Luego de concluido el Túnel en fecha 13/04/11, no se realizó ninguna actividad debido a problemas internos del Sub Contratista.

Así mismo, se observa que el sector del portal de salida de acuerdo al nuevo diseño presentado por la Supervisión está siendo ejecutado de manera esporádica.

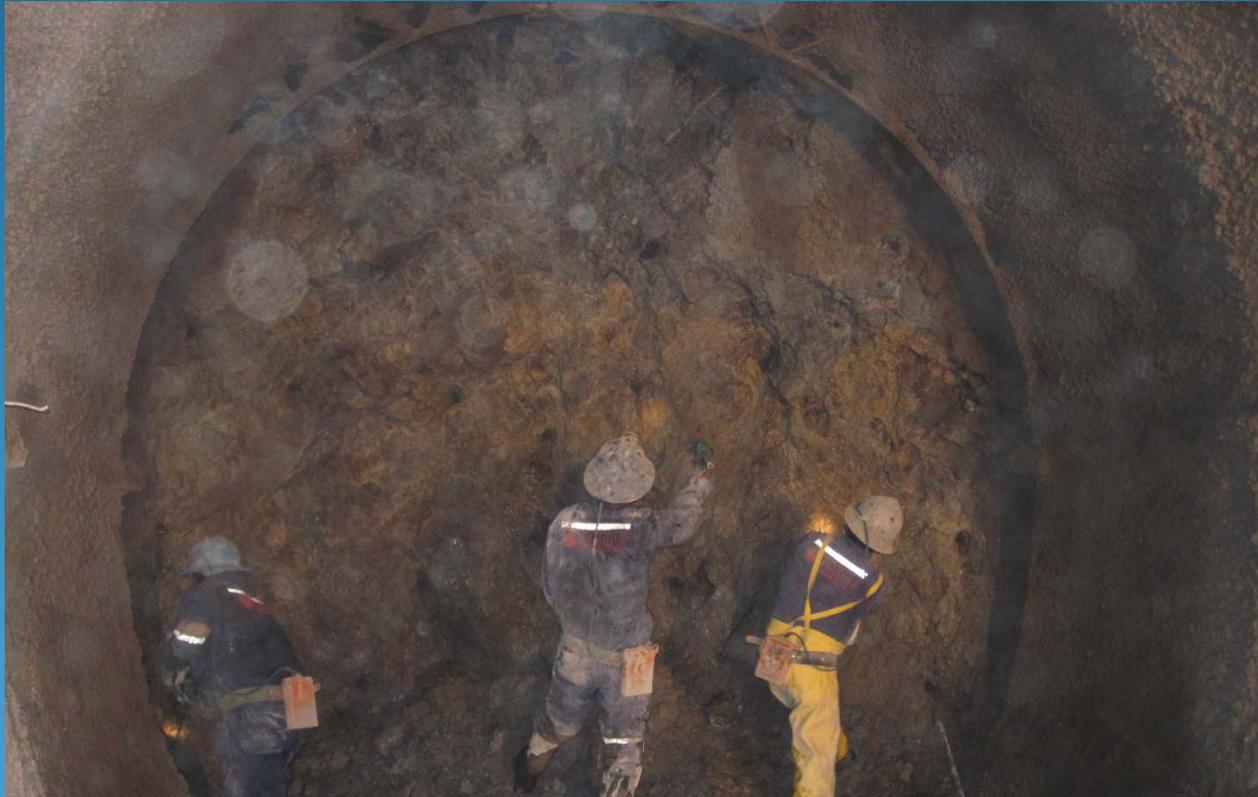
El día 11/06/11 se paralizaron las actividades en la galería de acceso faltando 11 m para su conclusión. Actualmente se continúa solamente con el bombeo de agua del tope.

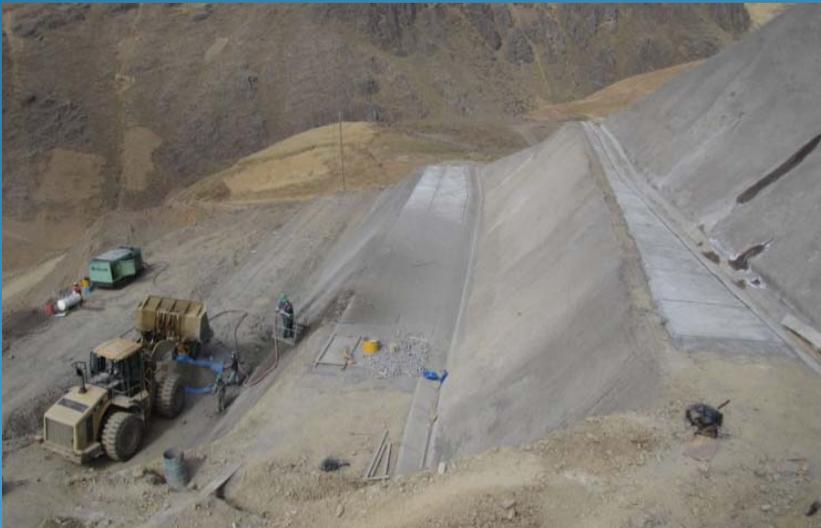
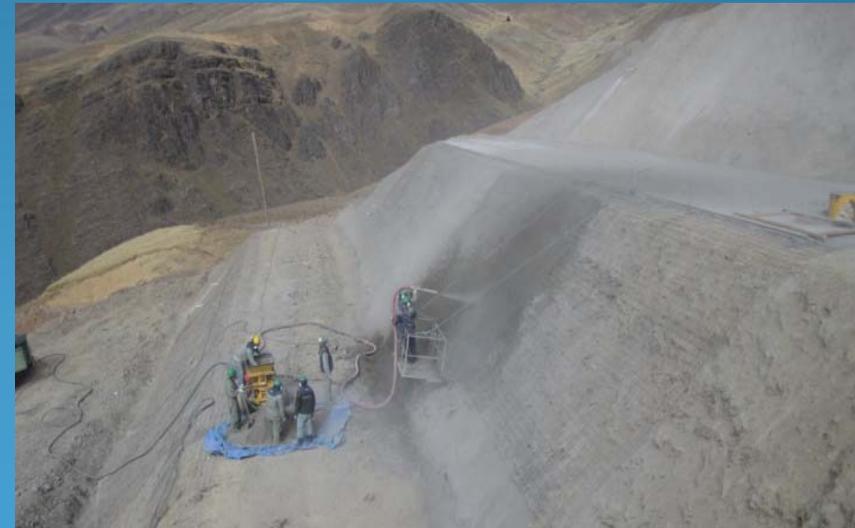
En el sector Sur del estribo izquierdo se continua con el tratamiento de las banquetas excavadas. Colocación de malla, aplicación de hormigón lanzado, mortero en banquetas y construcción de cunetas.

En el sector norte del estribo izquierdo se continuó con la excavación de Banquinas hasta la cota 3825, colocándose malla electro soldada en los taludes ya excavados, 3835-3830 y 3830-3825. En este último Talud se presentan varios puntos de filtración de agua y se ha instruido la instalación de Drenes horizontales profundos (DHP),

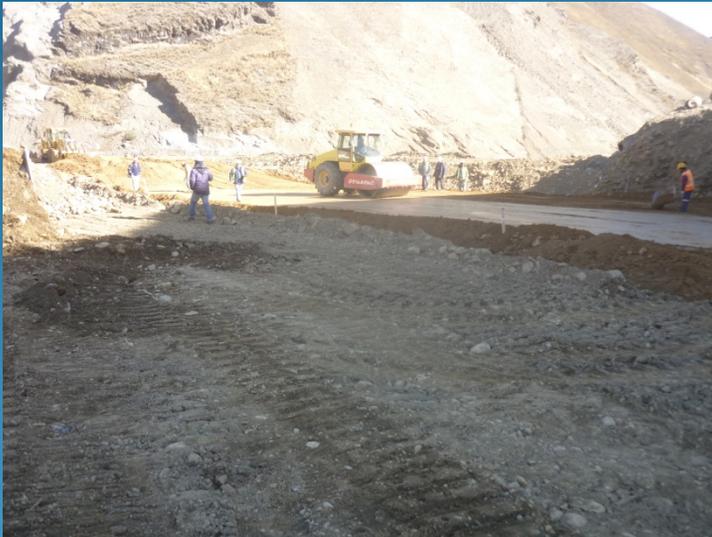
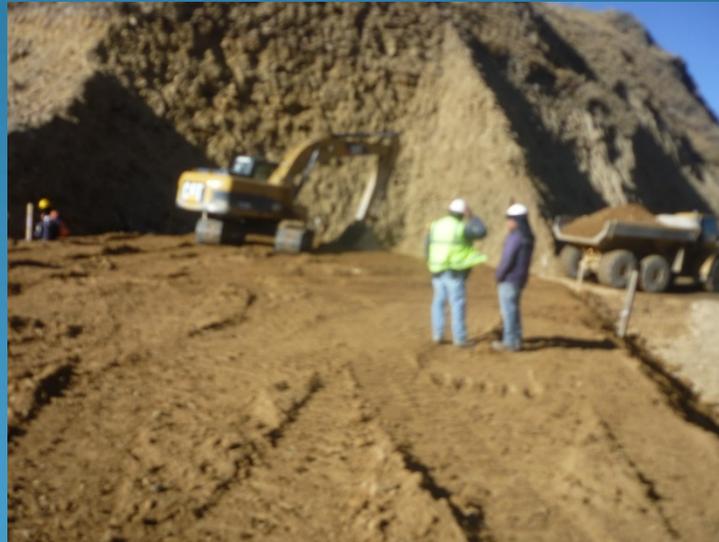
- **Ataguía:**
- Este frente de trabajo presento mayor ejecución durante los dos últimos meses, realizando la incorporación de diferentes materiales de relleno (1A, 1C y 3B) para la nivelación y elevación de la ataguía, de igual manera se ejecutaron trabajos de excavación en el talud del estribo derecho para ampliación del dentellón y relleno del núcleo.

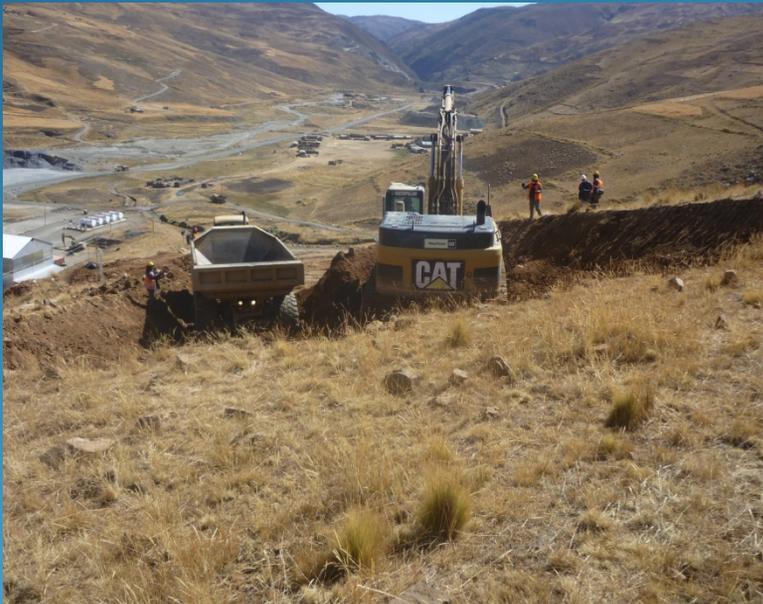
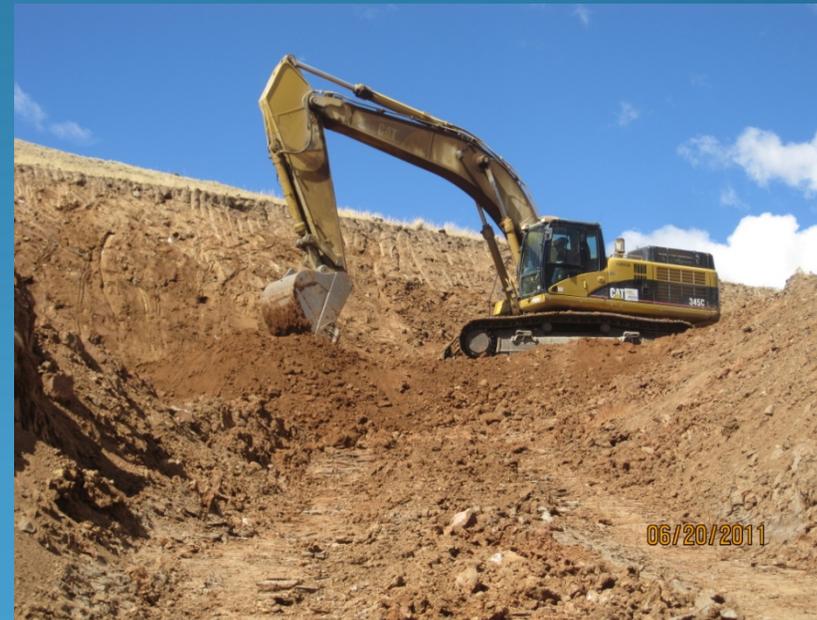
- **Bocatoma:**
- En fecha 16 de junio se iniciaron actividades en este nuevo frente de trabajo con excavación común en taludes para la obra de toma en el nivel de cota 3787.
- Por lo que la Supervisión a instruido la protección de los taludes excavados con hormigón lanzado, malla electrosoldada, pernos y drenes horizontales profundos.
