## INFORME EJECUTIVO

MAYO 2011

### 1. ACTIVIDADES TÉCNICAS DE LA SUPERVISIÓN

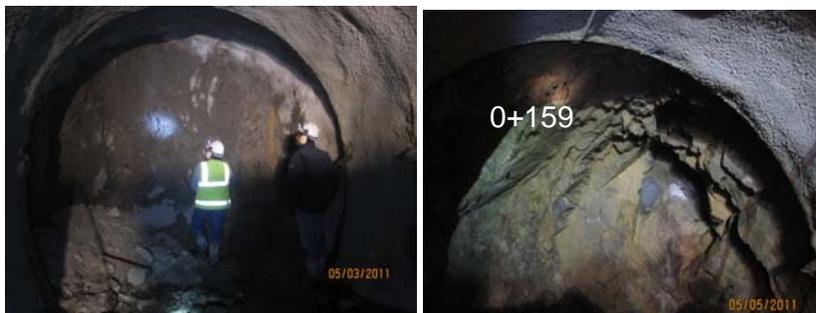
FOTO 18. FRENTE DE GALERÍA EN TERRENO TIPO III

Excavado entre el 1/05/11 y el 5/05/11. Se trata de paquetes de arenisca cuarcítica moderadamente fracturada intercalada con capas de limolitas gris oscuras, con bastante relleno de finos en los 3 sistemas y con cierta humedad. el sostenimiento se lo realizó con hormigón lanzado, malla, cerchas y spillings en la bóveda. El frente rocoso es posible observar en la Foto 18.

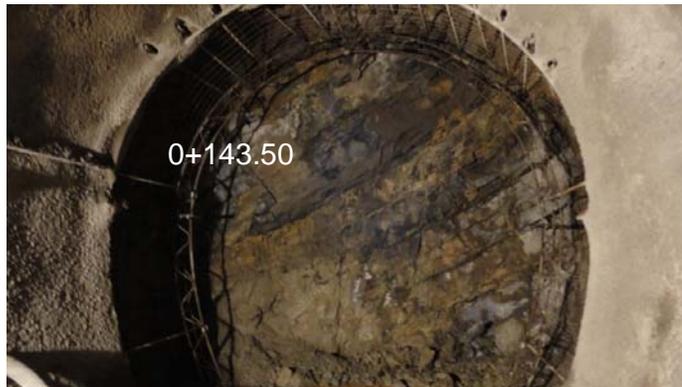
FOTO 19. FRENTE ROCOSO EN 0+143.50

Excavado entre el 5/05/11 y el 11/05/11. Son areniscas cuarcíticas intercaladas con limolitas, moderadamente fracturadas y con relleno de finos en discontinuidades y con cierta humedad que hace que los paquetes de arenisca cuarcítica puedan desprenderse eventualmente, de ahí la decisión de colocar spillings en la bóveda en lugar de pernos de anclaje, por seguridad, a pesar de no haberse clasificado como terreno de Tipo III. Ver Foto 19.

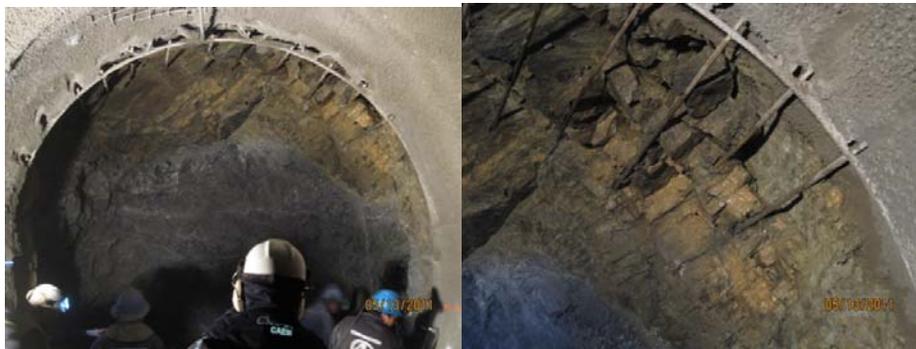
Este tramo fue excavado entre el 11/05/11 y el 23/05/11, donde se observa un cambio de coloración del macizo, pasando de un tramo rocoso gris amarillento a un color plumizo, debido a que se encuentra más alterado y milonitizado, con indicios de haber sido afectado tectónicamente. El sostenimiento constó de hormigón lanzado, malla, cerchas cada 1.5 m. y spillings en la bóveda. Ver Foto 20 y 21.

FOTO 20.- CONTACTO ENTRE UN MATERIAL ROCOSO Y UNO MÁS ALTERADO Y MILONITIZADO

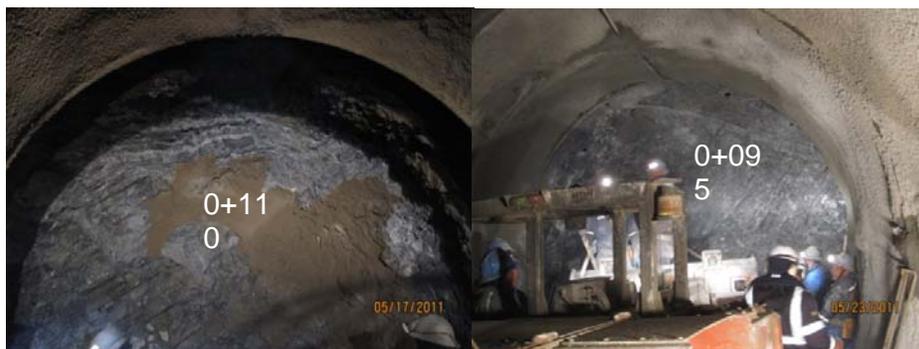
FOTO 21.- LIMOLITAS CON CAPAS DE ARENISCA CUARCÍCA

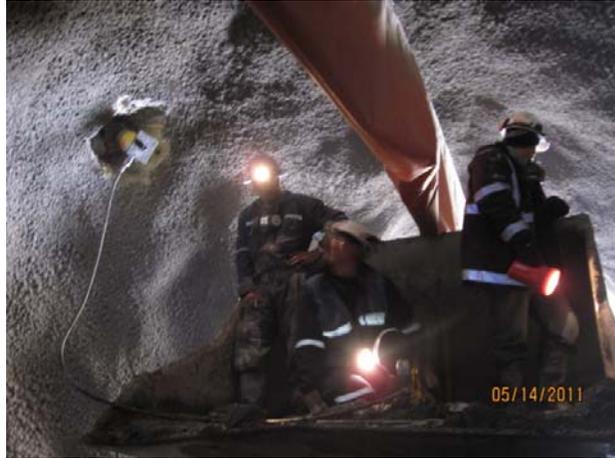
El 13 y 14/05/11 se llevaron a cabo la selección y preparación de los pernos para ser sometidos a las pruebas de extracción en la galería de acceso, en terreno Tipo II, ver Foto 22. Realizadas las pruebas estas resultaron satisfactorias.

**FOTO 22.- PRUEBAS DE EXTRACCIÓN DE PERNOS CON GATO HIDRÁULICO.**

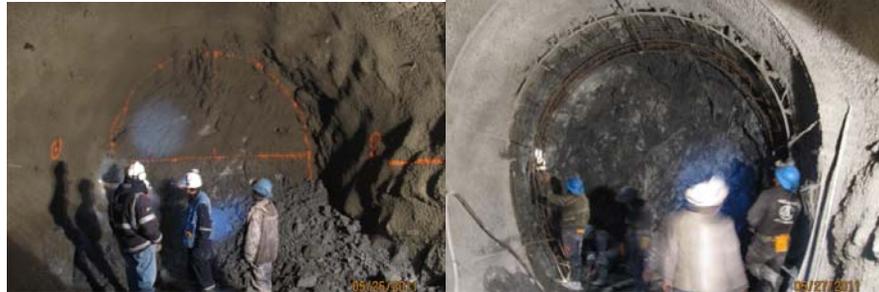
FOTO 25.- FRENTE DE TERRENO TIPO III. PROGRESIVA 0+070

Este tramo fue excavado entre el 26/05/11 y el 31 /05/11. El macizo rocoso conformado por una intercalación de limolitas y arenisca cuarcítica está fracturado y con relleno de finos y con cierta sobre excavación en bóveda. Como sostenimiento se colocaron capas de hormigón lanzado, malla, cerchas y spillings. Ver Foto 25.

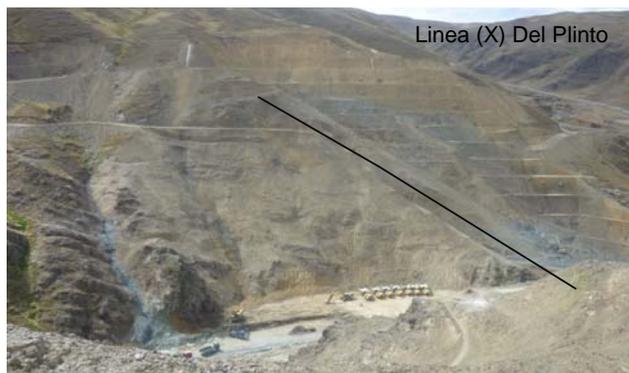
**FOTO 26.- UBICACIÓN DEL PLINTO EN EL ESTRIBO DERECHO.**

Así mismo se informa que el plinto deberá se anclado en roca tal cual muestra los planos ejecutivos presentados al Contratista para su ejecución, sin embargo como se puede apreciar en los planos existen trechos donde el plinto tendrá losas aguas abajo. Motivo por el cual la Supervisión instruyó al Contratista tomar los recaudos necesarios para su ejecución.

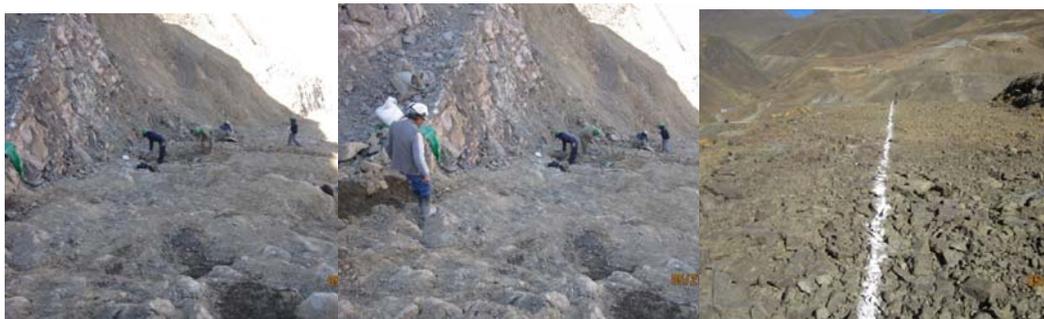
**FOTO 27.- LIMPIEZA MANUAL DE TALUD DE PLINTO EN EL ESTRIBO DERECHO**

La limpieza manual se vino realizando en el estribo derecho, pero no se dispone aún de un tramo en condiciones de ser mapeado, es decir falta una limpieza final ya sea con aire o con agua. Ver Foto N° 27.

Cabe mencionar que luego de la limpieza manual en el plinto el CHM deberá realizar la limpieza con agua a presión para tener un mejor panorama para el respectivo mapeo geológico.

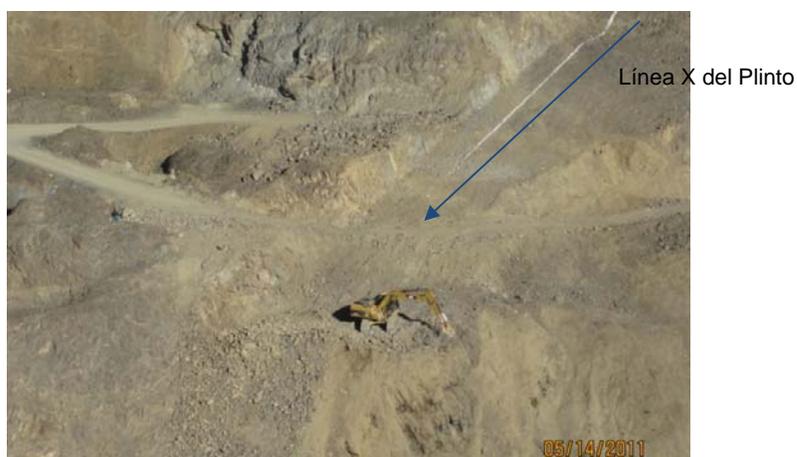
FOTO 28.- EXCAVACIONES EN EL SECTOR DEL PLINTO, ESTRIBO IZQUIERDO

Las excavaciones en el estribo izquierdo fueron realizados en forma discontinua, a la fecha no se tiene concluido, faltando el talud rocoso que da hacia el río. La foto N° 28 muestra los trabajos de limpieza con excavadora luego de una de las últimas voladuras. El día 29/05/11 se llevó a cabo una voladura en el plinto del estribo izquierdo.

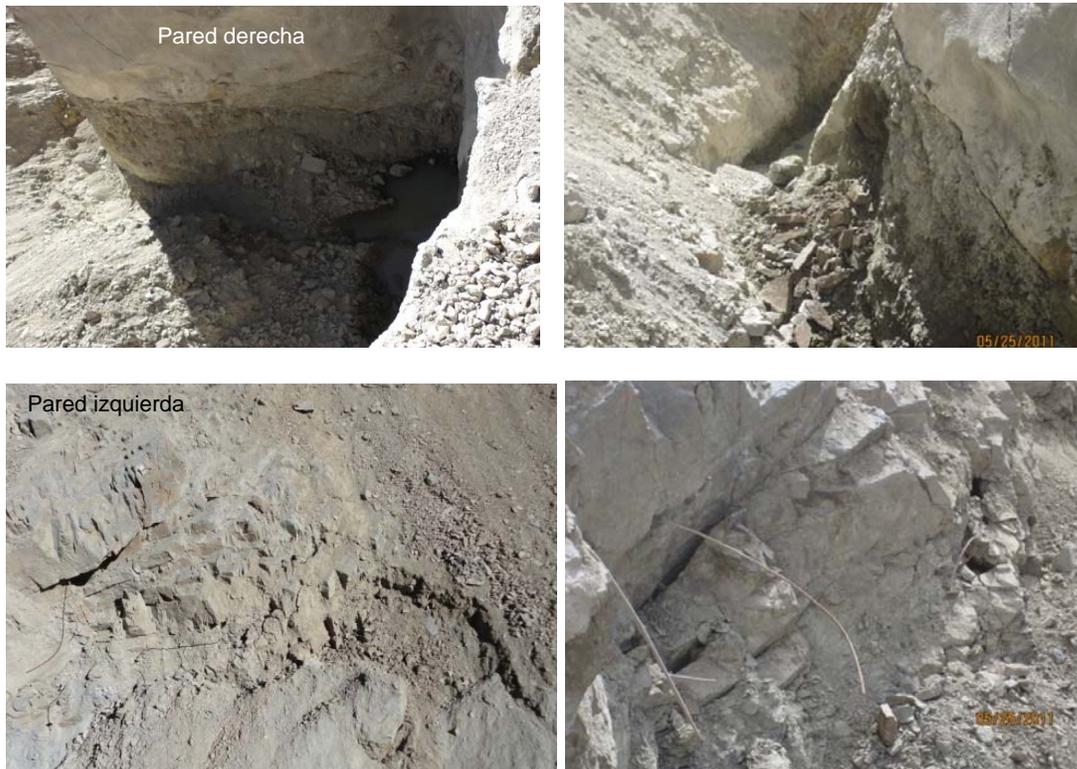
En el tiempo que el agua del río estuvo fluyendo a través del túnel hubo saturación de áreas próximas produciéndose algunos desprendimientos y asentamientos en este sector, los mismos que pueden continuar si no se reinician los trabajos de excavación y sostenimiento, ya que el agua estancada en los últimos 100 m del túnel continua saturando el terreno. Ver Foto 33. Por tanto se hace necesario continuar con los trabajos de tratamiento sistemático y no dar lugar a mayores procesos de desestabilización, lo que pretende lograrse una vez que el río fue nuevamente desviado a su cauce natural.

**FOTO 34. PAREDES DEL CANAL LUEGO DEL DESVÍO DEL RÍO**

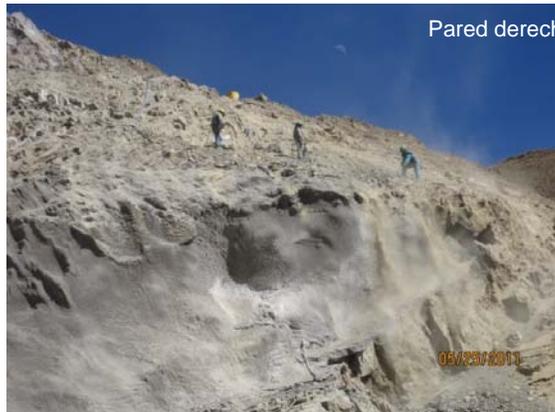
El día 25/05/11 el Contratista realizó la limpieza del talud en forma manual, para evitar que fragmentos de roca caigan al sector del portal de salida. Sin embargo se debe cumplir con las instrucciones de tratamiento sistemático. Ver Foto 35.

**FOTO 36. LIMPIEZA DEL TALUD HACIA EL PORTAL DE SALIDA**

Se debe aprovechar al máximo esta época seca para realizar estos trabajos de excavación y tratamiento del talud de arriba para abajo de acuerdo a las instrucciones impartidas. Esto permitirá también concluir con la excavación y sostenimiento del canal, de acuerdo a diseño, incluyendo la instalación de drenes horizontales profundos (DHP), tanto en el talud como en las paredes del canal. Esto permitirá encarar con mayor garantía los trabajos en los demás frentes.
