INFORME MENSUAL N° 30

Noviembre/2011

El presente Informe Mensual tiene como objetivo detallar las actividades que se realizaron en el período indicado, del Contrato de "Servicios de Supervisión Técnica de la Construcción de la Presa y Obras Anexas del Proyecto Múltiple Misicuni" y del Consorcio Hidroeléctrico Misicuni, Contratista.

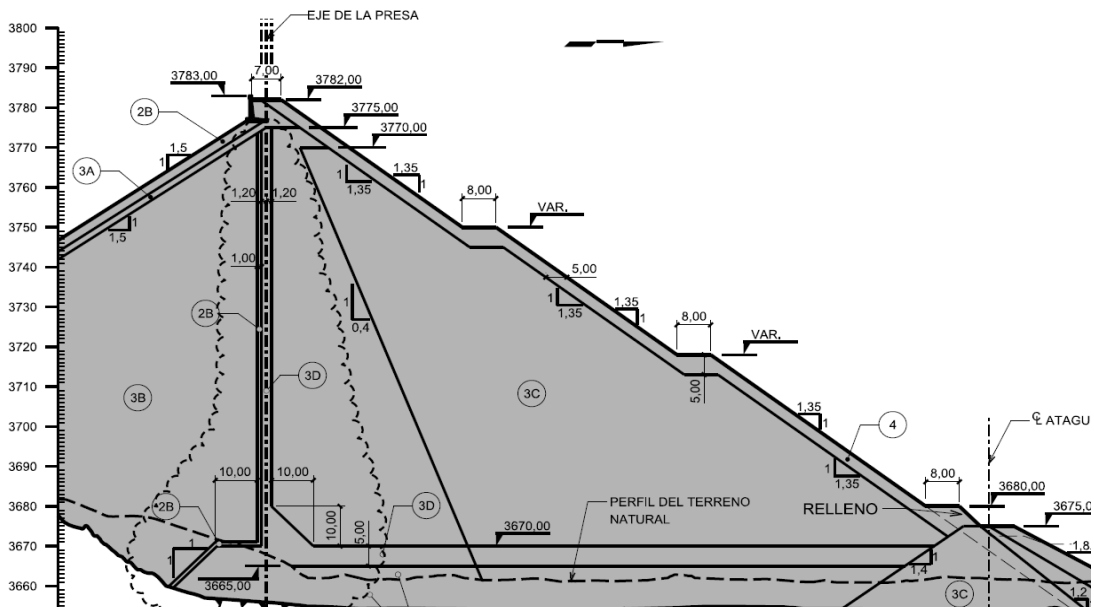
Nuevo Diseño Filtro Conforme PANEL DE CONSULTORES.

La Supervisión de inicio y siguiendo la recomendación del panel de consultores, ha realizado algunas adecuaciones al proyecto y ha comunicado oportunamente las mismas al CHM. En este sentido se ha dado un nuevo emplazamiento al filtro de la presa, por lo que el filtro se desplaza hasta el eje de la presa con un espesor de 2.4 metros rodeado por material 2B aguas arriba de la presa, tal como se indica en los siguientes esquemas.

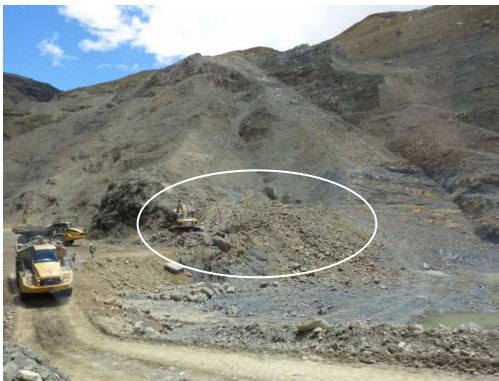
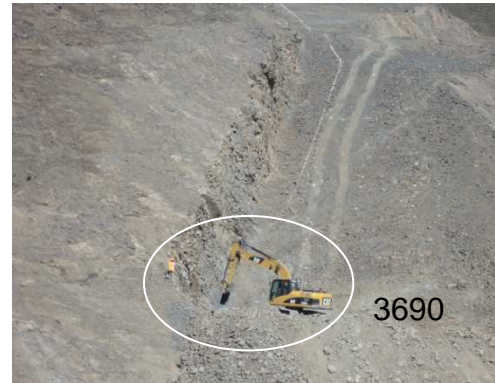
Debido a la falta de equipos tanto en excavación y acarreo de material este trabajo se hace lento, así mismo la Supervisión reitero su preocupación de tratar los taludes adyacentes al plinto y recordó al CHM que es recomendable realizar el relleno a la par con la construcción del plinto.

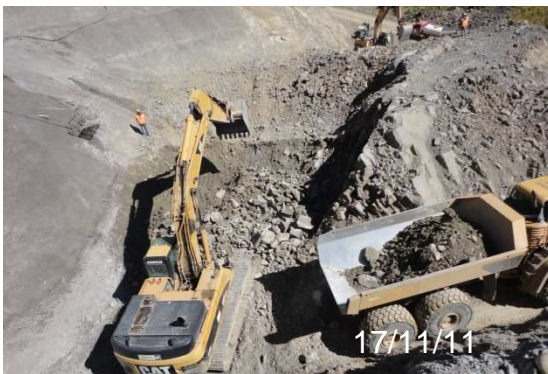
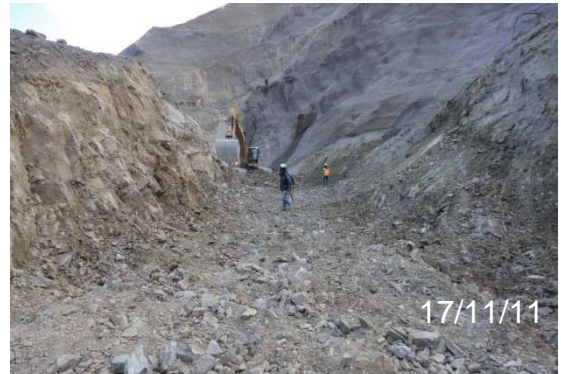
El día 15/11/11 por la noche luego de realizar las perforaciones mayores a los 7 m. se realizó otra voladura en el sector del Canal que afectó mayormente la parte derecha y los días 16 - 17/11/11 se realizaron la limpieza en el canal y la regularización y tratamiento del Talud. **Ver Foto N°18-19**

Foto N°18.- Retiro de material y regularización de Talud.

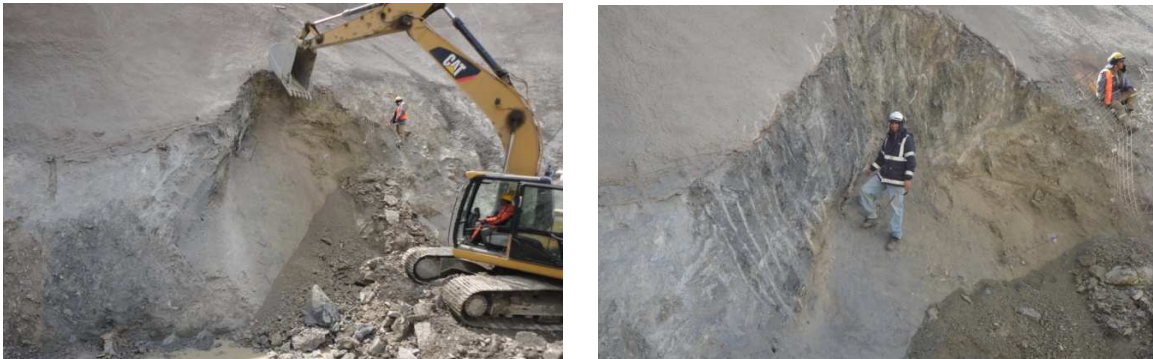
El día 25/11/11 se produjo un pequeño desprendimiento en el sector de la pared izquierda del canal, durante el perfilado con la excavadora, realizándose la regularización y tratamiento correspondiente, **Ver Foto N°21.**

Foto N°21.- Regularización de sector de desprendimiento

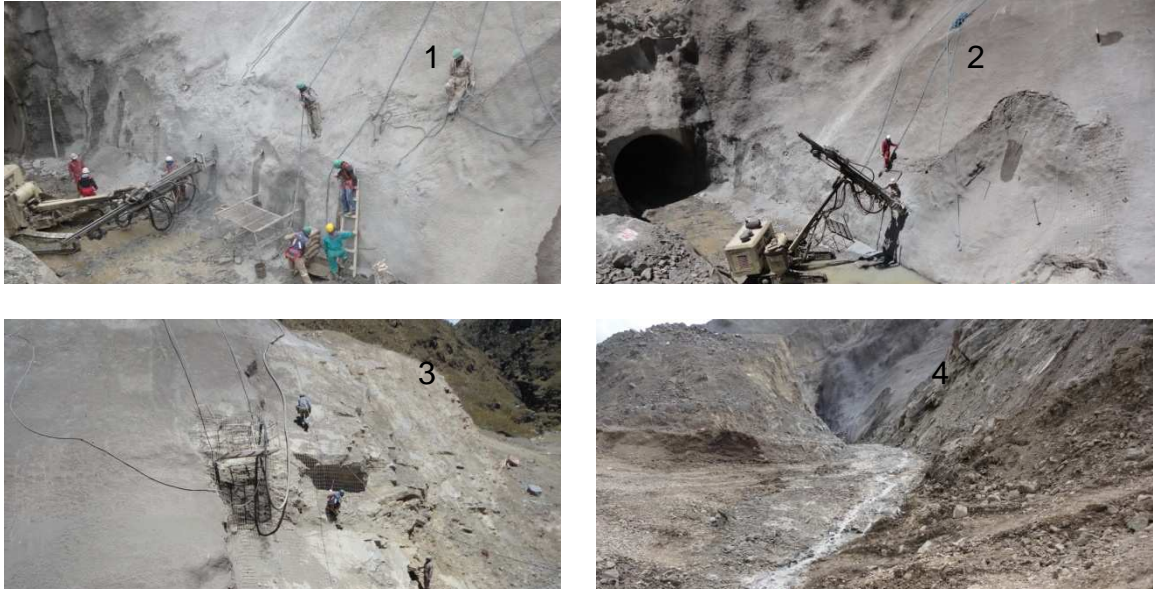
El día 28/11/11 se continuó con la perforación é instalación de pernos y retiro de pequeños bloques desprendidos en la parte final del canal, procediéndose luego al tratamiento correspondiente. **Ver Foto N°22.**

Foto N°22.- Perforación para pernos, retiro de bloques aflojados y flujo por gravedad.

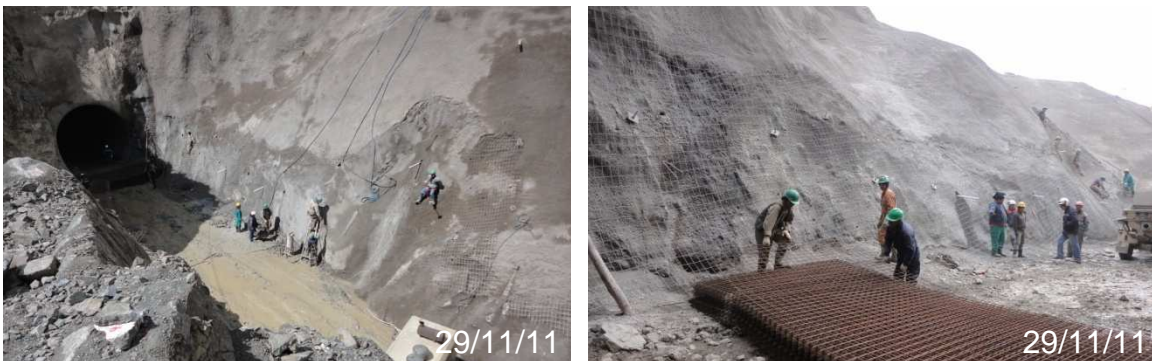
Se concluyó el tratamiento de la pared izquierda del Canal hasta el sector con bloques sueltos, que se retiraron para realizar el sostenimiento final, ver Foto N°23. Queda pendiente el tratamiento del sector rocoso de la pared derecha donde se perfora para realizar una voladura hasta la cota 3670.

Foto N°23.- Tratamiento de pared izquierda de Canal

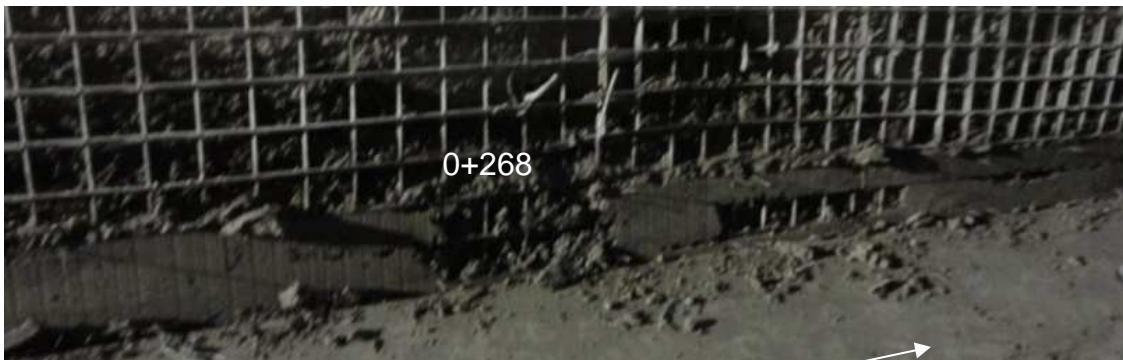
Se observó un tramo del hastial izquierdo (0+268), durante el vaciado de la losa 0+251 – 0+275, donde no quedó espacio para los 10 cm sobre la malla, el mismo está siendo corregido. **Foto N°31.**

Foto N°31.- Hastial izquierdo, sin espacio para los 10 cm sobre la malla (0+268)
