INFORME MENSUAL N° 28
Septiembre/2011

1 - ACTIVIDADES TÉCNICAS DE LA SUPERVISIÓN

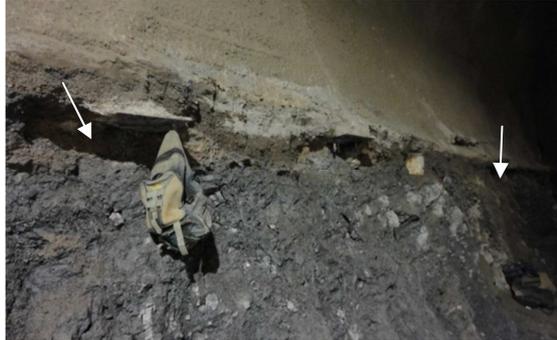
Las 19 cerchas que quedaron sin soporte en la base luego de las excavaciones realizadas según diseño continúa en ese estado, Ver Foto N°12 (a).

Foto N°12. Cerchas sin soporte de base (a)

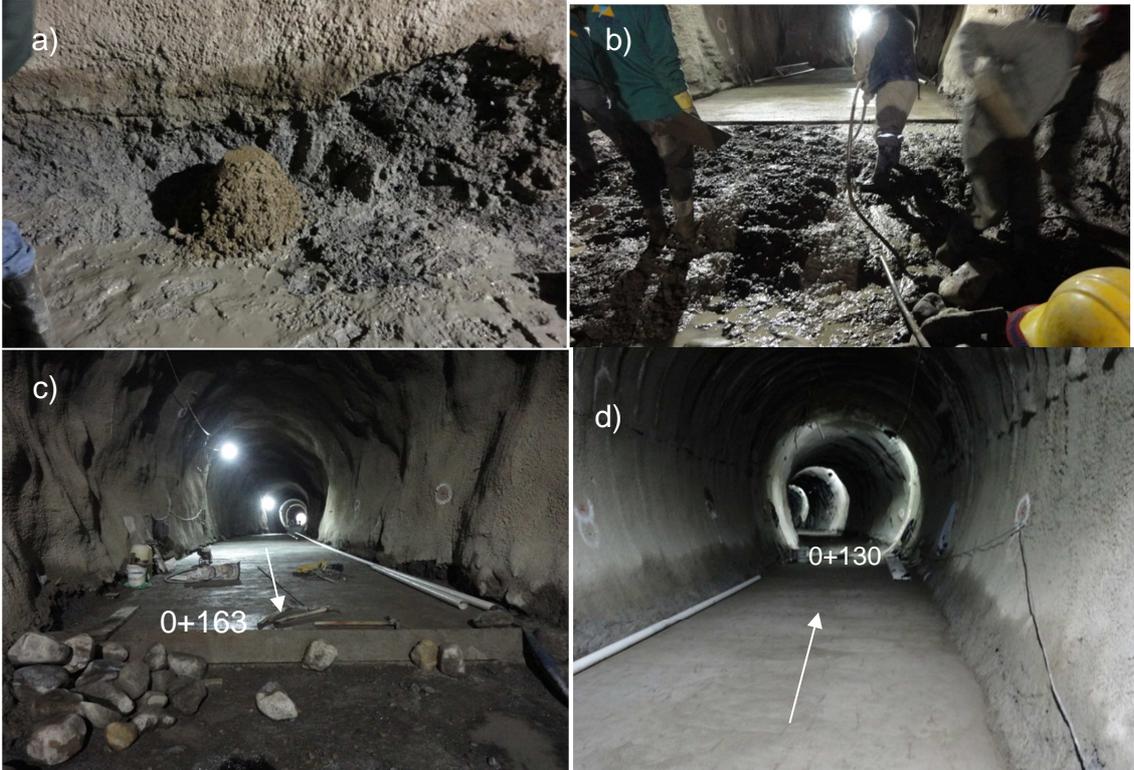
Para el vaciado de la pre solera hasta la cota de diseño, se intentó vaciar sin realizar una buena limpieza, **Ver Foto N°4 (a)**, por tanto se instruyó el lavado del piso con agua a presión para obtener mejor adherencia. Esta actividad se inició el 20/09/11. Los días 21,22 y 23/09/11 se realizó el vaciado del piso hasta la cota de diseño, mezclando con vibradoras **(b)**, alcanzándose las progresivas de 0+163 **(c)** y luego la 0+130 **(d)** a partir de la progresiva 0+194 en dirección del Portal de entrada. **Ver Foto N°14.**

Foto N°14.- Previo al lavado (a), Vibrado (b) y vaciado de 0+194 a 0+163 (c) y 0+130 (d)

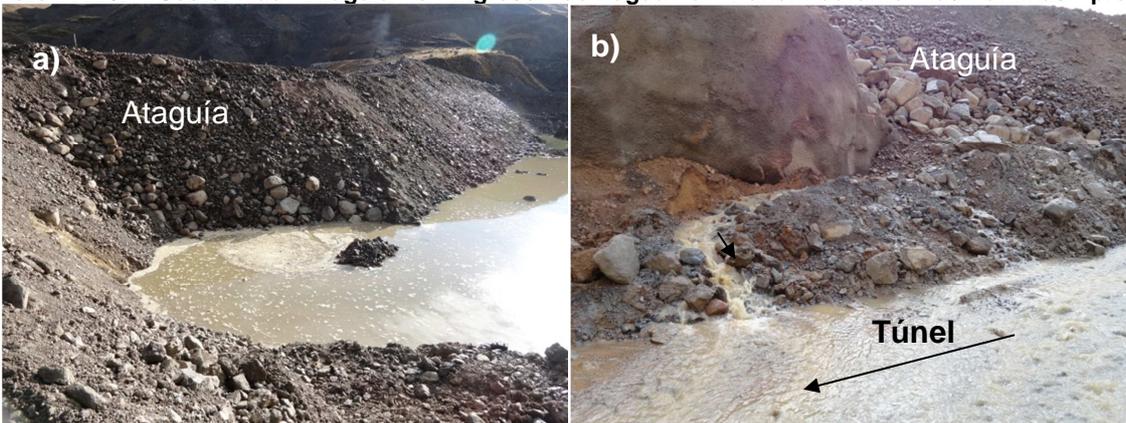
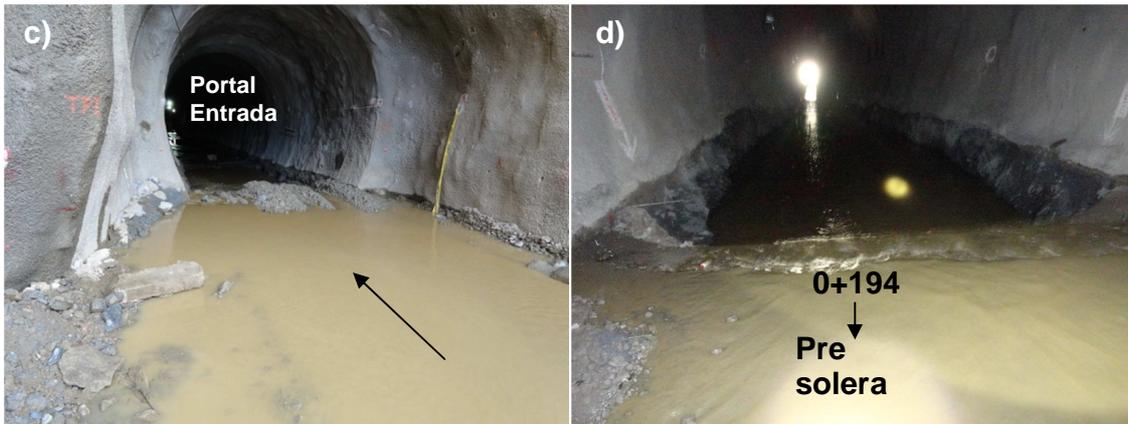
El día 24/09/11 a raíz de las precipitaciones pluviales se produjeron filtraciones de agua a través de la Ataguía, ingresando al Túnel y perjudicando el normal avance de las actividades en este frente. La Contratista utilizó bombas para evacuar el agua.

Foto N°15.- Sector de Ataguía e ingreso de agua a Túnel durante las últimas precipitaciones

- a) Agua almacenada en sector de Tubería de Ataguía
- b) Filtración de agua de Ataguía a Túnel
- c) Ingreso de agua al Túnel
- d) Agua en sector vaciado en el Túnel

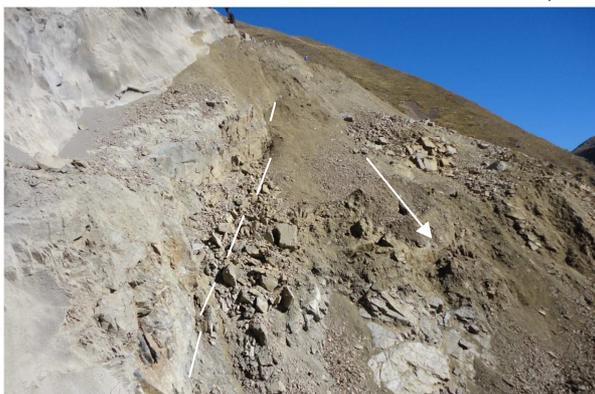
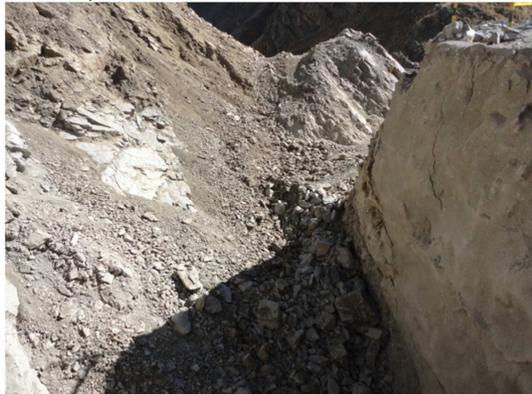
Foto N°30. (1/09/11)

Con la acumulación de material suelto producto de las excavaciones realizadas en niveles superiores, se dio lugar a asentamientos superficiales en el Talud próximo al Canal.

Foto N°30.- Talud hacia el Canal, sin tratamiento, sufrió cierto asentamiento

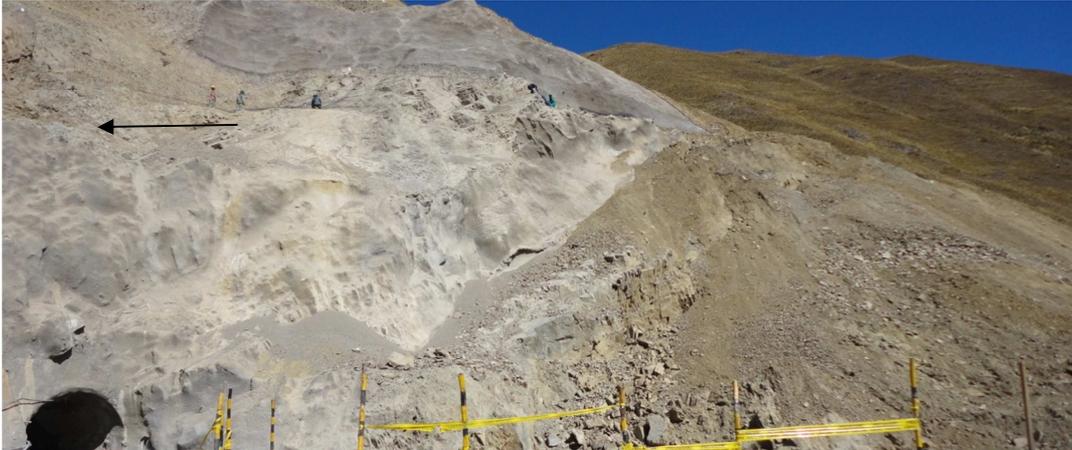
Luego se continuó con las excavaciones según diseño hasta la cota 3705 y se instalaron pernos y drenes en el Talud nuevo así como el colocado de malla en el sector Sur del Talud. **Ver Foto N°31.**

Foto N°31.- Colocado de Malla, Excavación en 3705 y sector con asentamiento

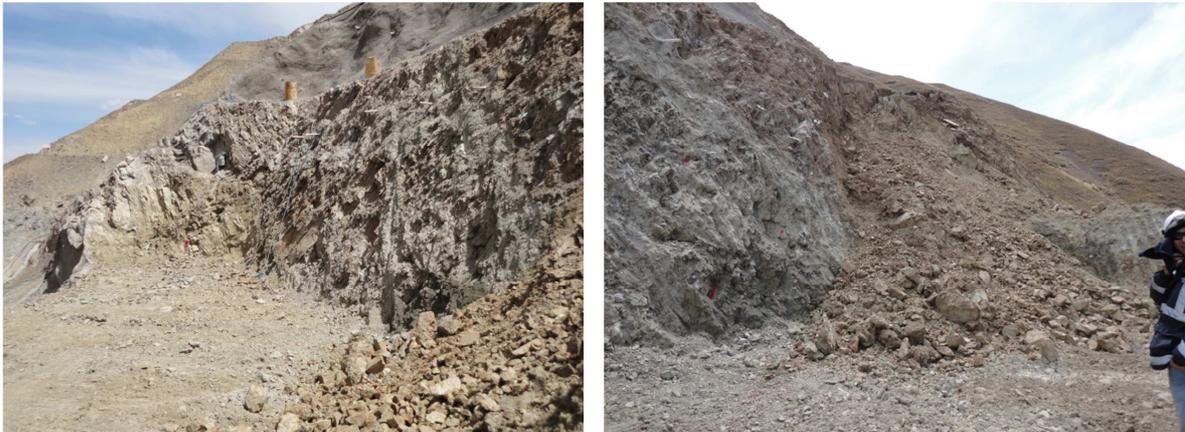
Foto N°32.- Talud 3708 – 3698 (13/09/11)

En el período del 30/08/11 al 30/09/11 se colocaron drenes y pernos, el día 12/09/11 se excavó hasta alcanzar la cota 3698. En este lapso se produjeron procesos de descompresión, erosión y derrumbe (13/09/11) los cuales fueron controlados favorablemente. **ver Foto N°32.**

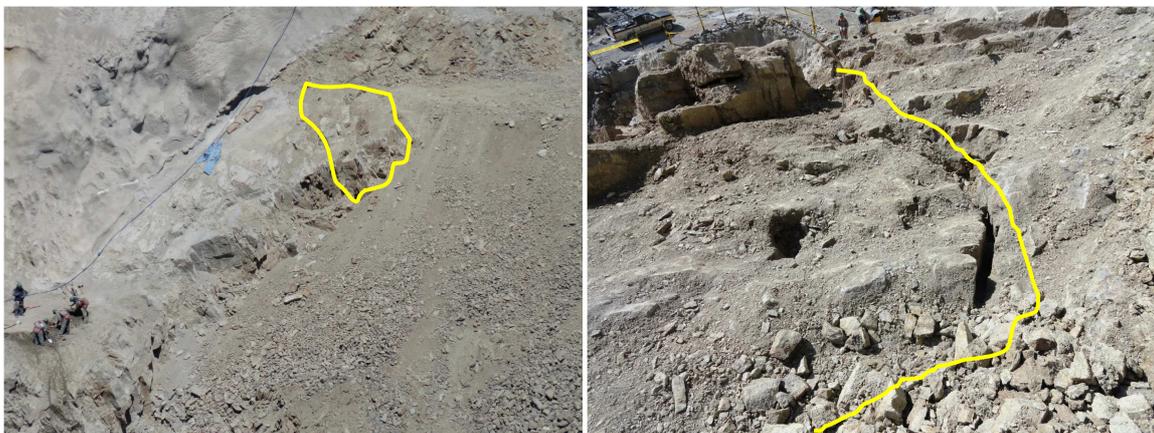
Mientras se realizaban las últimas excavaciones y retiro de material suelto se encontró un sector rocoso con discontinuidades abiertas (grietas), **Ver Foto N°36**, posiblemente consecuencia de los últimos deslizamientos ocurridos en el pasado período de lluvias y que fueron cubiertos por material suelto y de rebote o bien originados por las excavaciones actuales.

Foto N°36.- Sector rocoso con agrietamientos

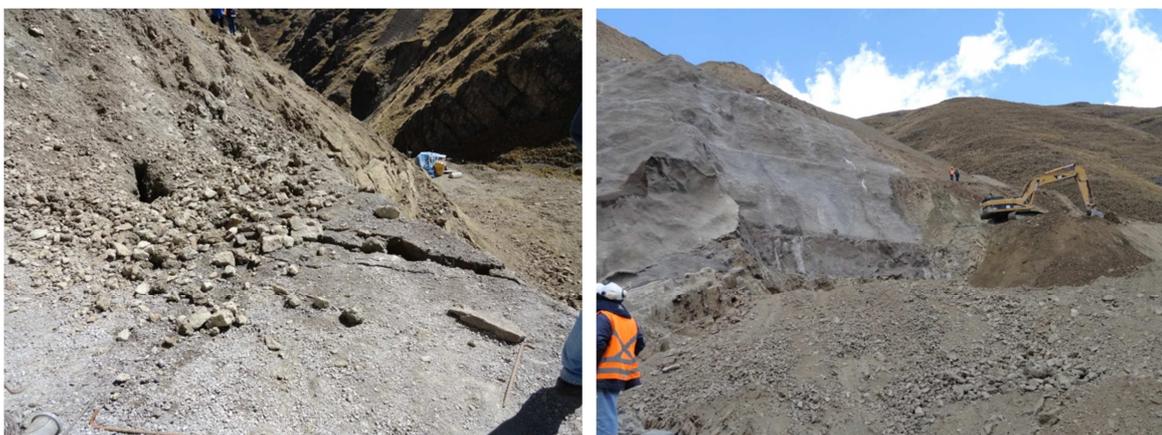
El día 30/09/11 por la tarde se produjo nuevamente un asentamiento mayor en el mismo sector del anterior derrumbe debido aparentemente al tipo de terreno alterado, a la filtración de agua en el sector y a la carga acumulada en la parte superior, **Ver Foto N°16**. Por tanto se instruyó el retiro del material suelto acumulado en la parte superior, perfilar el Talud a partir de las fisuras, colocar drenes para captar el agua filtrante y continuar con el tratamiento correspondiente.

FotoN°37.- Fisuras luego del asentamiento y retiro del material suelto
