**INFORME EJECUTIVO
JUNIO 2013
PRESA, OBRAS ANEXAS Y COMPLEMENTARIAS**

El presente Informe Mensual tiene como objetivo detallar las actividades que se realizaron en el período indicado, del Contrato de “Servicios de Supervisión Técnica de la Construcción de la Presa y Obras Anexas del Proyecto Múltiple Misicuni”.

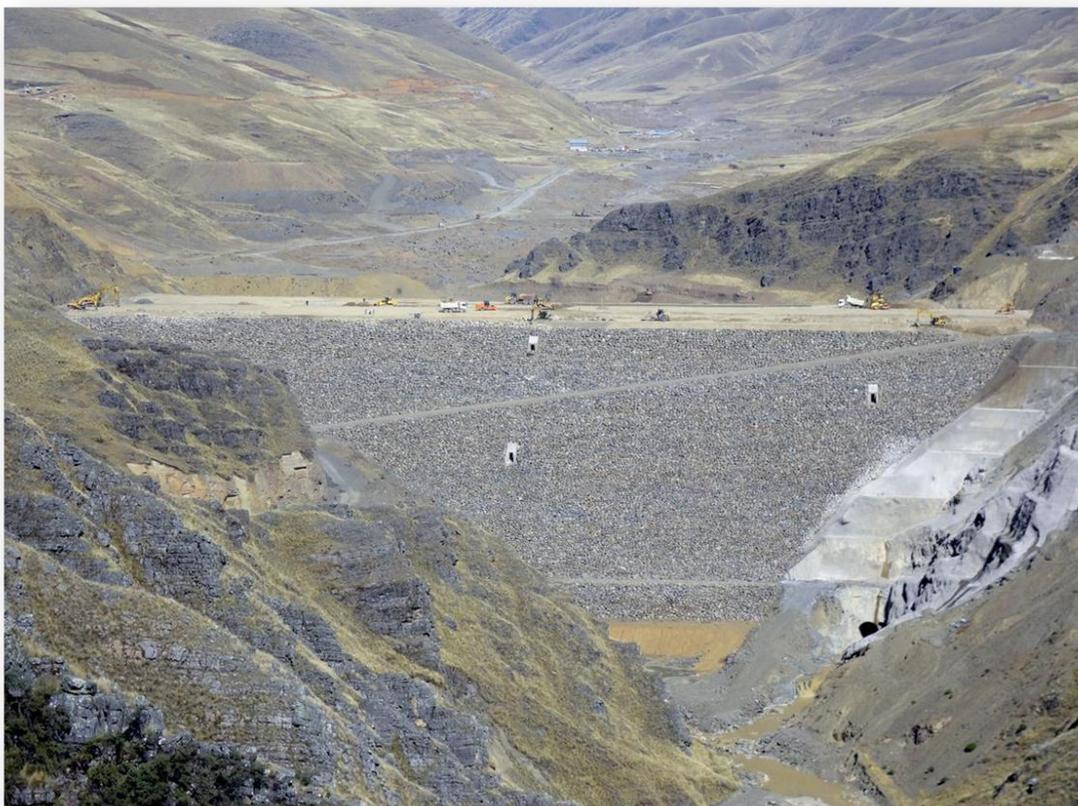
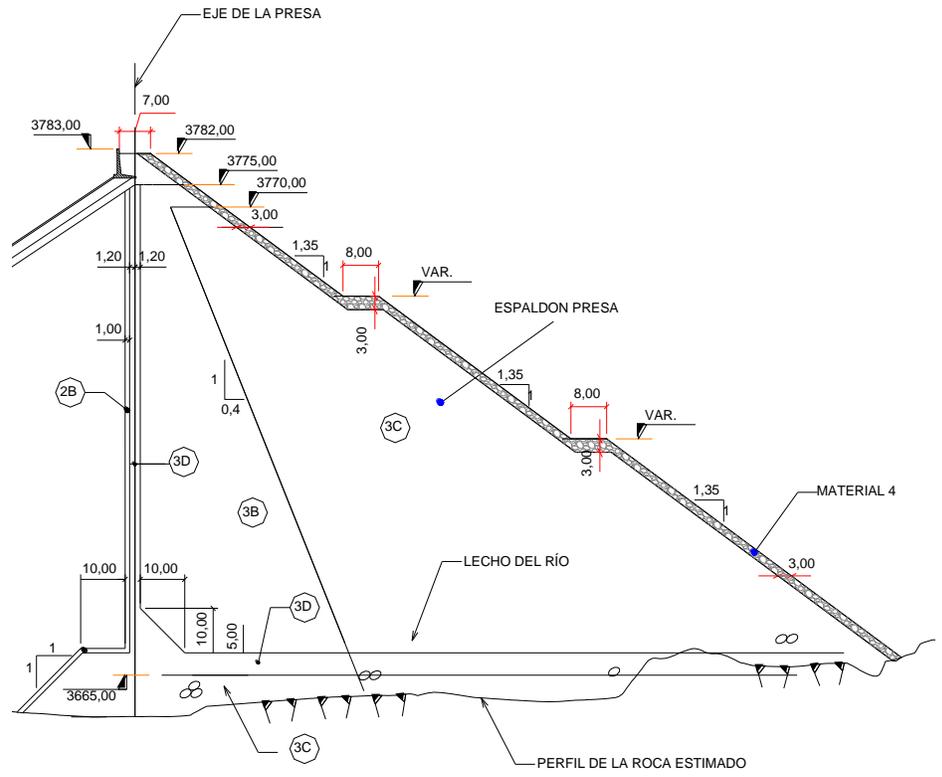
ENROCADO DE PROTECCIÓN, SECTOR ESPALDÓN DE LA PRESA. 27-06-2013

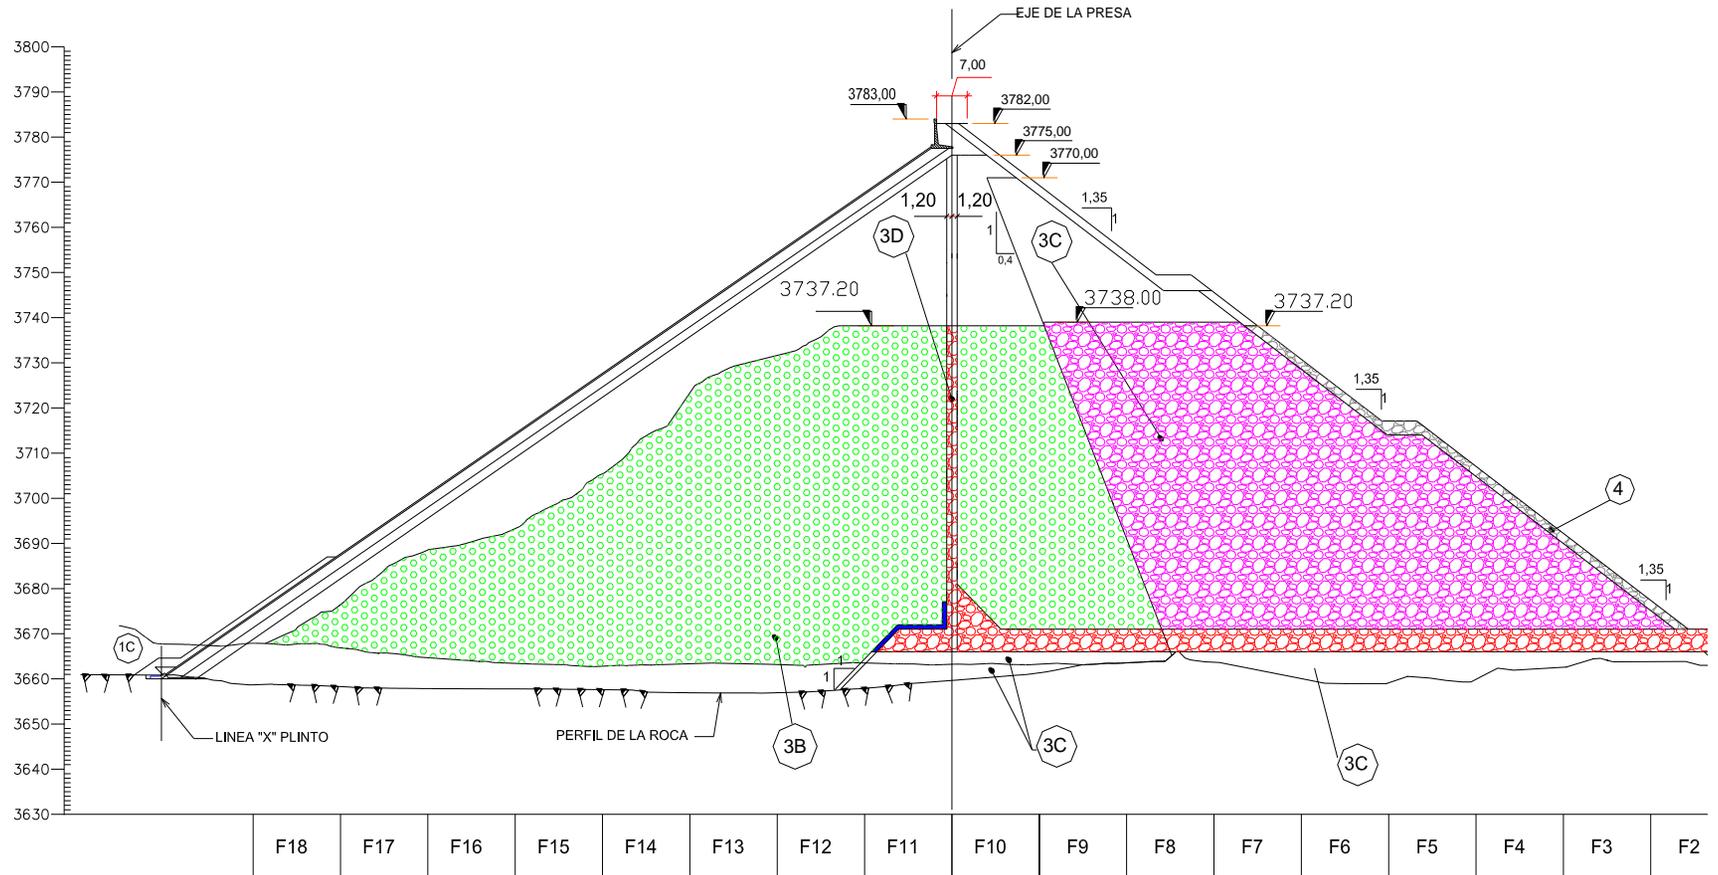
PERFIL LONGITUDINAL DE LOS RELLENOS DE LA PRESA

A CONTINUACION SE PRESENTA EL ESQUEMA DE INCORPORACIÓN DE MATERIALES EN LA PRESA ZONA 3B, 2B Y 3D

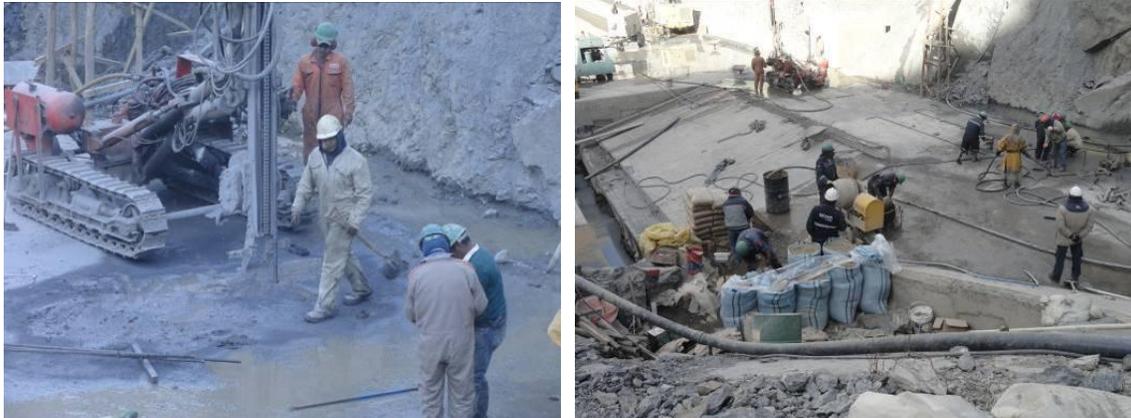
- Entre fechas 01 al 28-06-2013, se realizó la perforación para la instalación de barras de anclaje, posteriormente se realizó la instalación de barras de anclaje de $\varnothing 25$ mm.

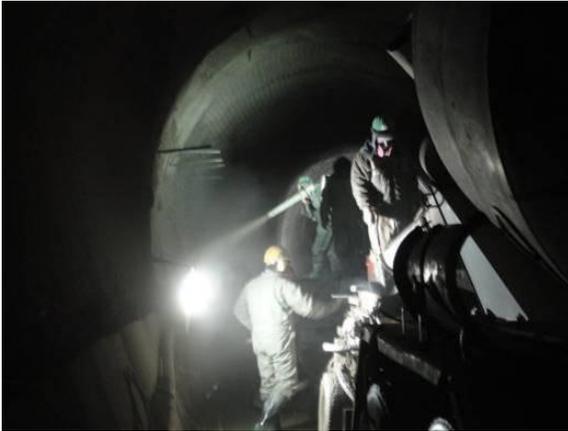
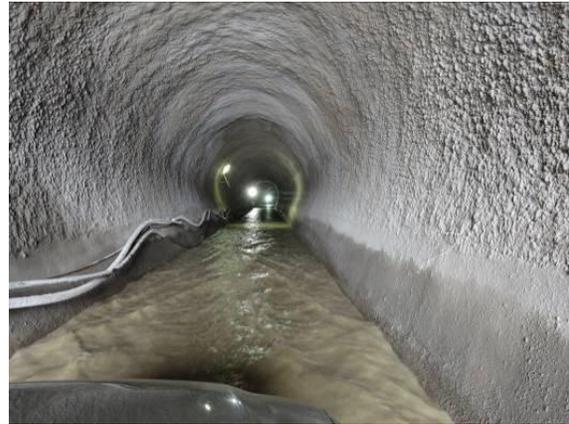
Entre fechas 10 al 22-06/2013, se realizó el colocado de acero de refuerzo en el sector de la cámara de válvulas entre progresivas 0+198.60 a 0+244.60 así como la respectiva limpieza del mismo una vez concluida con la instalación. Entre fechas 01 al 22-06-2013, continuó el revestimiento definitivo, con la incorporación de hormigón proyectado en hastiales y bóveda. Hormigón proyectado 41 (m3), se hace notar que los volúmenes presentados no son efectivos para pago, debido a que gran parte de los mismos fueron a rellenar las sobre excavaciones existentes.

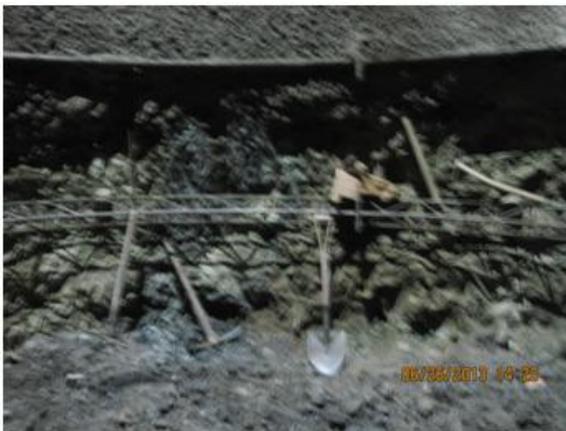
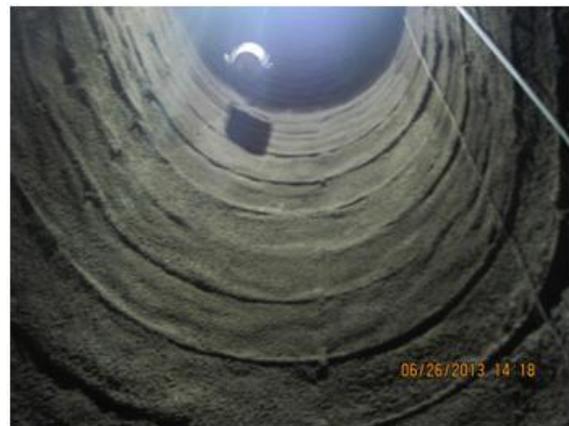
En los trabajos de colocado de arcos de acero estructural para fortificación del pozo de compuertas, se tuvo que aumentar la separación de colocado a 1.00 m, debido a que las condiciones del terreno son favorables para el sostenimiento preventivo.

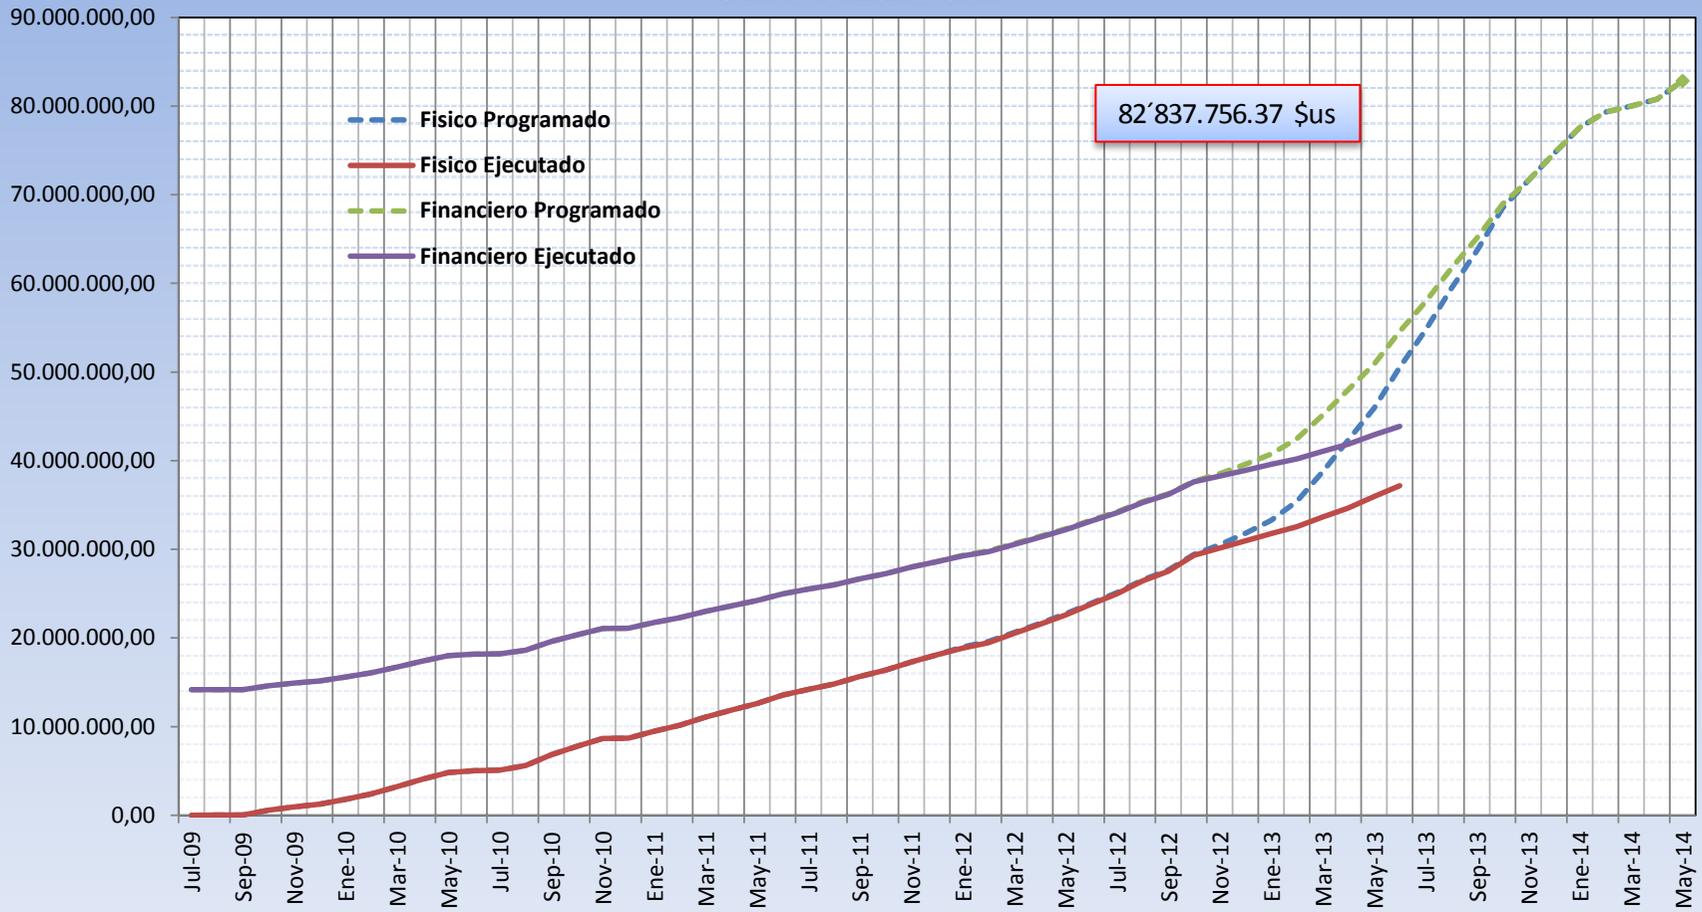
**Proyecto Multiple Misicuni Presa 120 m
Curvas de Avance OC:7**

Los gráficos a continuación, presentan el estado de avance del Cronograma y el Avance Físico y Financiero acumulado programado del Proyecto en el transcurso de todo el plazo del mismo, el avance físico financiero acumulado ejecutado, se presenta hasta el mes anterior del período del presente informe. Es importante señalar que esta evaluación está realizada sobre la base del Cronograma Vigente.
