## INFORME MENSUAL N°31 Diciembre 2.011

El presente Informe Mensual tiene como objetivo detallar las actividades que se realizaron en el período indicado, del Contrato de “Servicios de Supervisión Técnica” y del Contratista Consorcio Hidroeléctrico Misicuni.

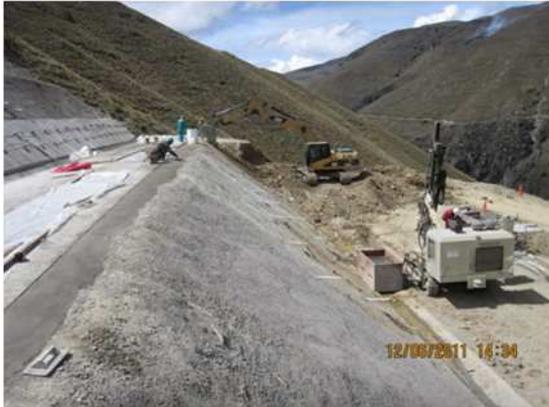
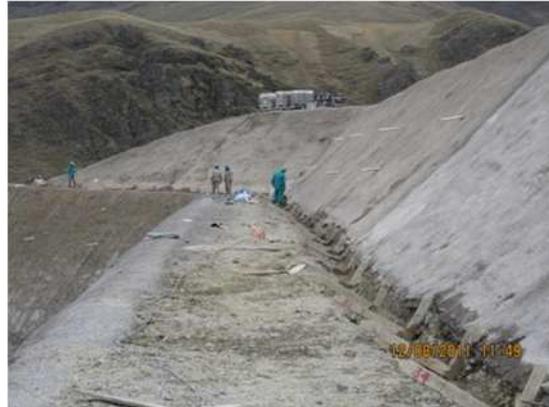
Foto N°10.- Corte para banquina y construcción de cunetas

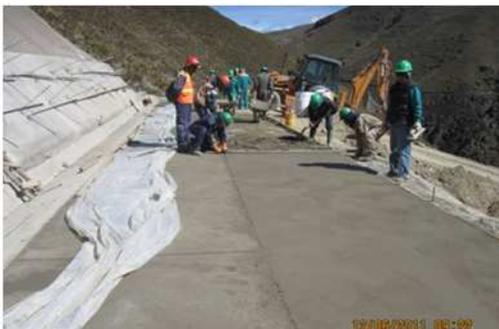
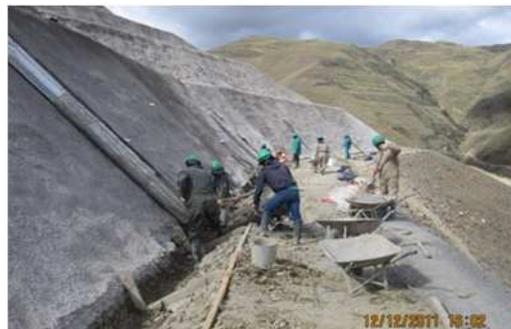
**Foto N° 11.-Construcción de cunetas y vaciado de mortero de cemento**

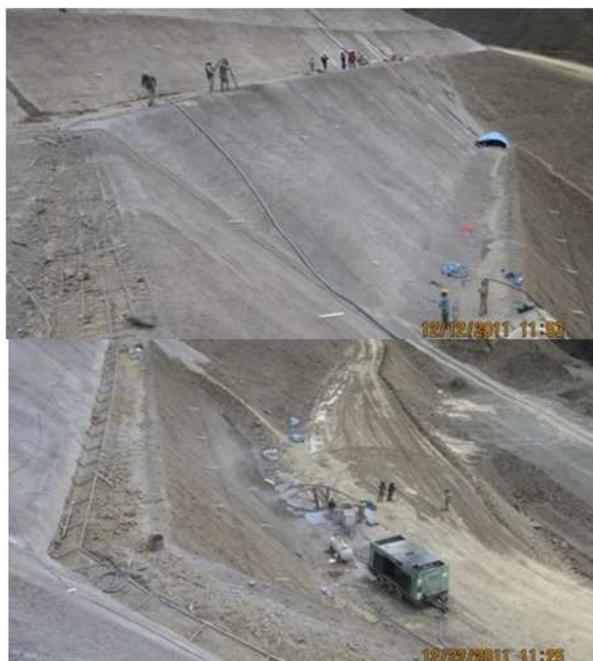
Foto N°12.- Hormigón lanzado y colocado de DHPs.

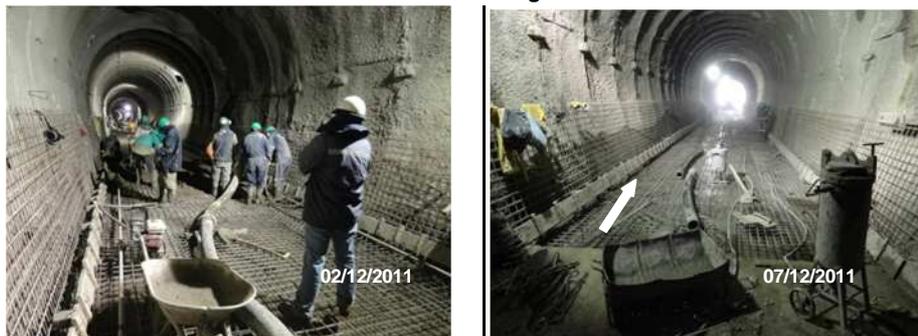
**Fotos Nº 20 Hormigonado solera**

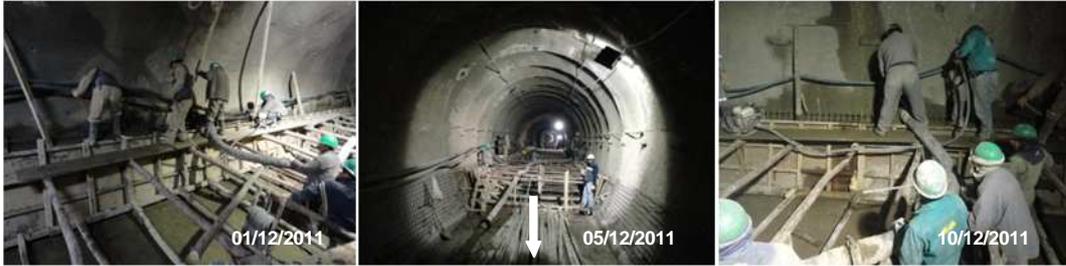
Entre fechas 01 al 16 de Diciembre 2011, se concluyó con el revestimiento de hastiales hasta una altura de 1.25 metros.

Fotos Nº 21 Hormigonado hastiales

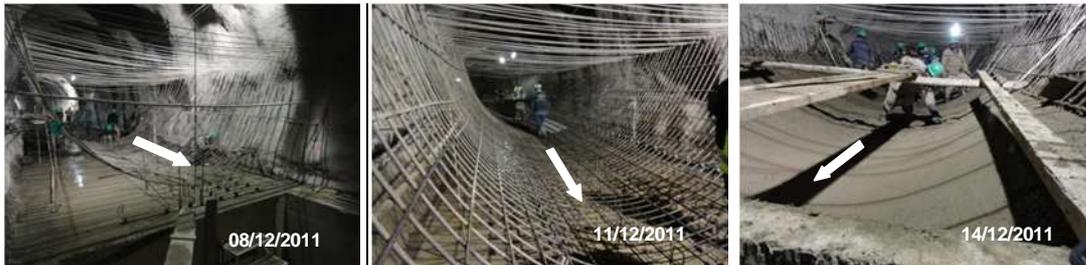
Entre las fechas 07 al 11 de Diciembre se colocó la armadura entre progresivas 0+178 a 0+193.50 para su posterior hormigonado en fecha 14 de Diciembre 2011, este hormigonado contempla el sector del invert hasta una altura de 1.25 metros.

Fotos Nº 22 Armadura y hormigonado entre progresivas 0+178 a 0+193.50

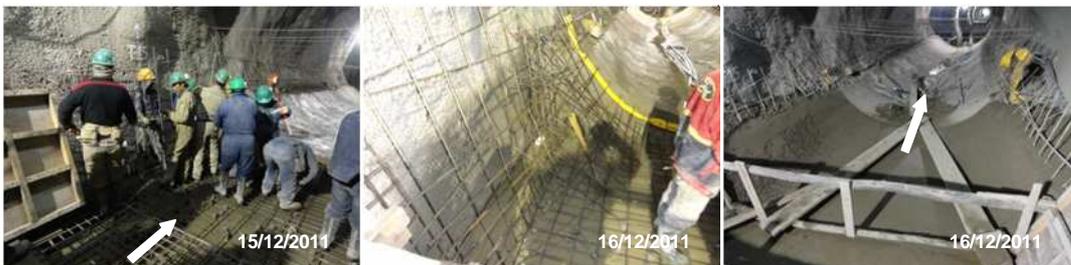
Posteriormente se procedió con el colocado de la armadura en fecha 15 de Diciembre en la zona de transición, comprendida entre progresivas 0+175 a 0+178 y posterior hormigonado en fecha 16 de Diciembre 2011 hasta una altura de 1.25 metros. **Ver Fotos Nº23.**

Fotos Nº 23 Armadura y hormigonado en transición - progresivas 0+175 a 0+178

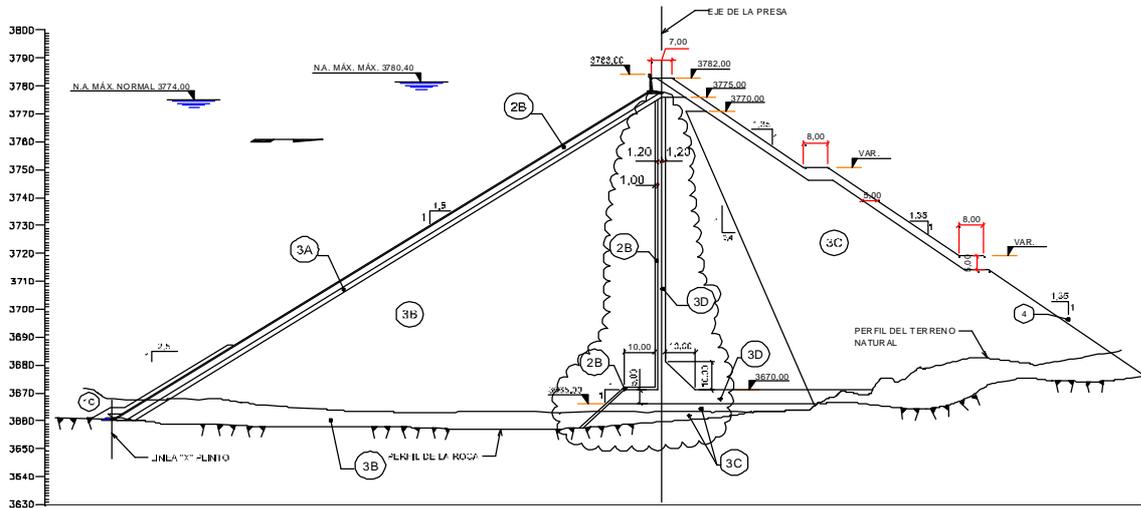
Figura N° 14

En el presente período continuaron los trabajos en la Presa, según plano **8990/BP-3G-DE-0102 rev.4**, donde se realizaron los ajustes en chimenea filtrante de material 3D, siendo está trasladada hacia el eje de la Presa, además se adicionó una capa de material 2B con un ancho de 1,0 metro, que actuará como un filtro semi-permeable de gravas procesadas, entre los materiales 3B y 3D. Todos estos trabajos son ejecutados de acuerdo a las Especificaciones Técnicas y el seguimiento de la Supervisión del Proyecto.
