INFORME ENERO DE 2011

CONTRATO DE CONSTRUCCIÓN DE LA PRESA, OBRAS ANEXAS Y COMPLEMENTARIAS

1. ACTIVIDADES TÉCNICAS DE LA SUPERVISIÓN

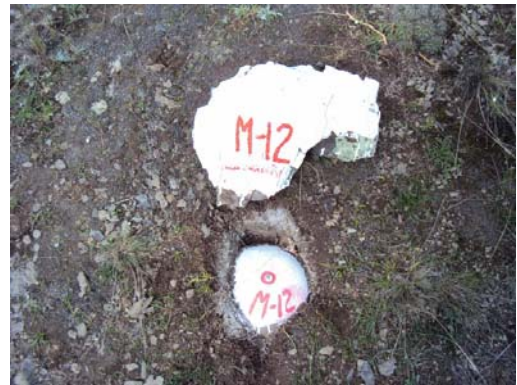
Foto N° 1 Puntos de Referencia (M-12)

- En estribo derecho:

M-12: N = 8108401.452
E = 784349.283
Elev.= 3732.275

F-11A: N = 8108236.192
E = 784503.438
Elev.= 3781.819

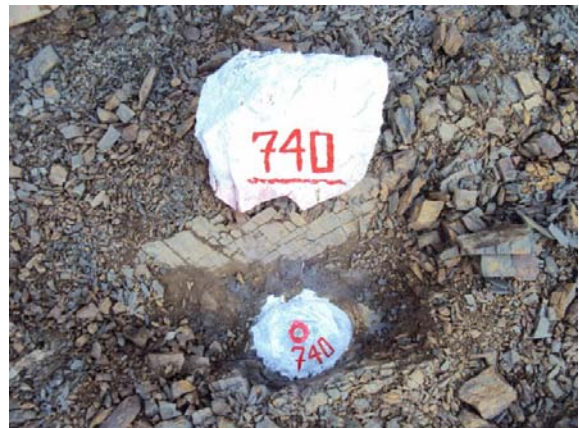
Foto N° 2 Puntos de Referencia (740)

- En estribo izquierdo:

M-13: N = 8108045.830
E = 784154.392
Elev.= 3759.470

740: N = 8108009.507
E = 784183.106
Elev.=

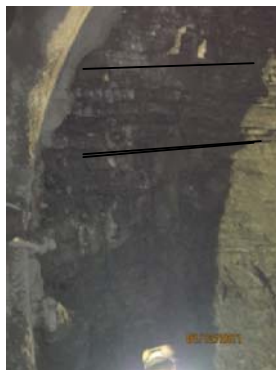
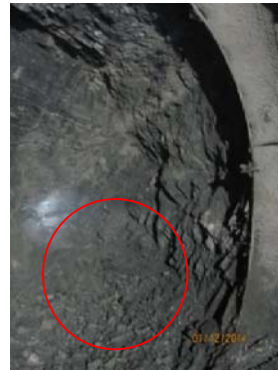
Las excavaciones se reiniciaron el día 12/01/11, cuando el tope se encontraba en la progresiva 0+234.5 y el terreno era de Tipo II. A partir de esta progresiva el terreno se clasificó como de tipo III, por presentarse más alterada y con estratos delgados plegados y fracturados. **Ver Foto N°17**

Foto N°17.- Frente alterado, con pliegues fracturados
