INFORME EJECUTIVO DE PROGRESO DE OBRAS PRIMER BIMESTRE - FEBRERO 2011

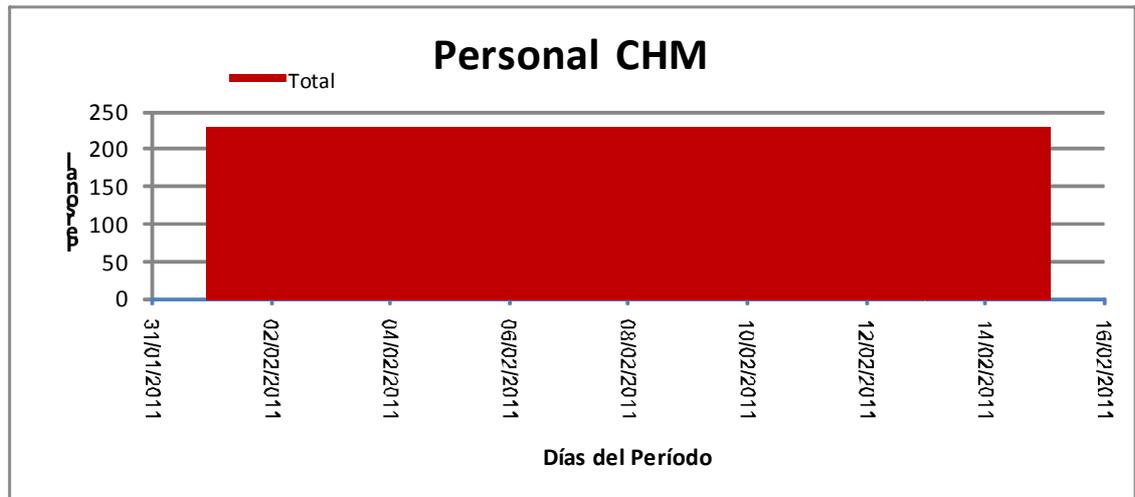
- a) **Personal.-** En términos generales, se ha podido observar que el Contratista cuenta con el personal técnico propuesto para el presente periodo en la última reprogramación presentada por el Contratista y que se consigna en la Orden de Cambio N°2, como lo demuestra el gráfico a continuación:

Nota: El pico inferior representa un día no trabajado.

En relación a la incorporación del personal clave, debemos observar que contrariamente a lo que se establece en el cronograma de incorporación de personal clave, el CHM, no ha cumplido con la incorporación del Gerente de Proyecto, si bien se conoce que en los últimos días fue presentado a consideración del Contratante el Ing. Adnan El Maaz para ocupar dicho cargo.

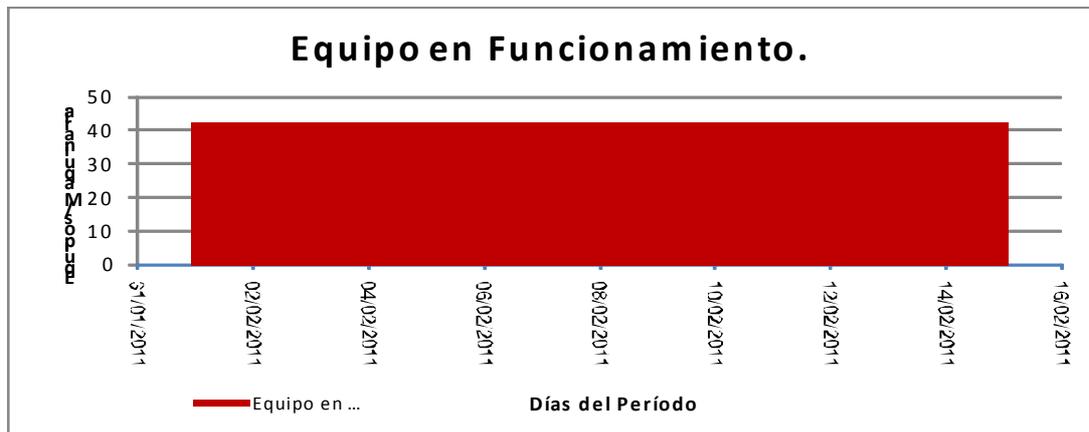
- b) Equipos.-** Al respecto, de acuerdo a la evaluación realizada en el periodo de análisis, se ha verificado que el Contratista solo ha incorporado el 73% de los equipos comprometidos en el cronograma de incorporación de equipos vigente, lo que redundará en los aspectos señalados en el punto 2 del presente informe ejecutivo y que se muestran a continuación en el gráfico:

En este aspecto lo más relevante sería el hecho que a pesar de los esfuerzos realizados para tener operando la Planta de Agregados, no ha sido posible cumplir con esta meta, pero que se espera pueda estar habilitada para calibración hasta la primera quincena del mes de marzo.
