# CONSTRUCCIÓN DE LA PRESA Y OBRAS ANEXAS DEL PROYECTO MÚLTIPLE MISICUNI

## INFORME JULIO 2011

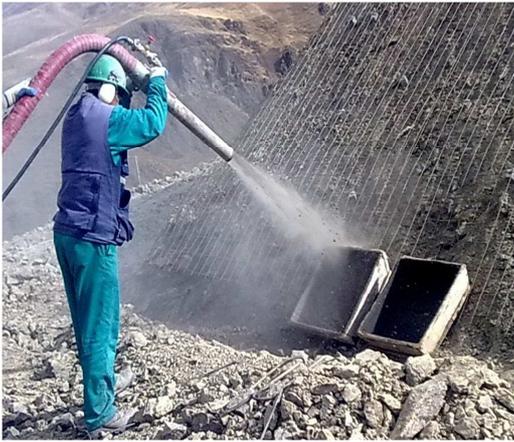
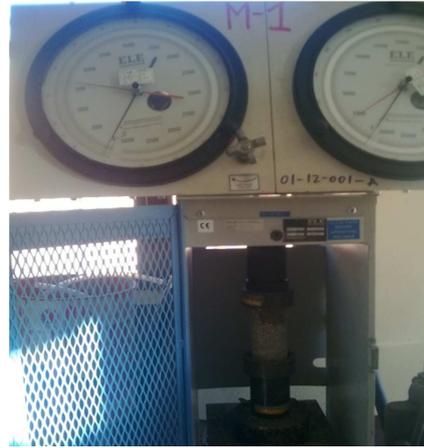
Debemos indicar, que para la elaboración de Hormigón Projectado, el Contratista actualmente utiliza la Dosificación N° (24) con fibra y la Dosificación N° 30 sin fibra aprobada y verificada por la Supervisión del Proyecto.

Según los datos obtenidos, podemos indicar que los resultados cumplen con un porcentaje de más del 100% de la Resistencia Característica requerida de Proyecto (26 Mpa) a la edad de 28 días.

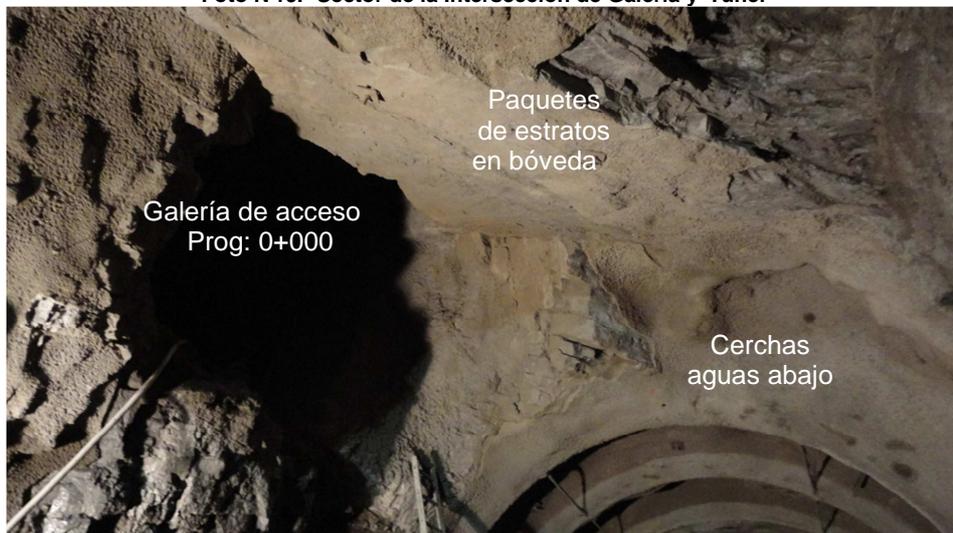
Foto N°19.- Sector de la Intersección de Galería y Túnel

Una vez concluida la excavación de la Galería de acceso y haberse comunicado con el Túnel de desvío en el sector de la Cámara de Válvulas, se procedió con la excavación realizando voladuras en la solera entre las progresivas 0+195 y 0+250, de acuerdo al diseño. Seguidamente se realizó la regularización de los hastiales entre la 0+220 y 0+230 donde se instalarán las Cerchas de mayor dimensión y aplicación de hormigón lanzado. Se instalaron Pernos de anclaje que quedarán ubicados entre las Cerchas. En el tramo 0+195 y 0+250 se instalaron durante la excavación del Túnel 19 Cerchas, 8 aguas arriba de la Cámara de Válvulas y 11 aguas abajo, las mismas que con la excavación de la solera quedaron sin apoyo en el piso de la solera. De acuerdo a la sugerencia de IESA estas bases de Cerchas deben estar soportadas por columnas de hormigón armado, hasta la cota de diseño.

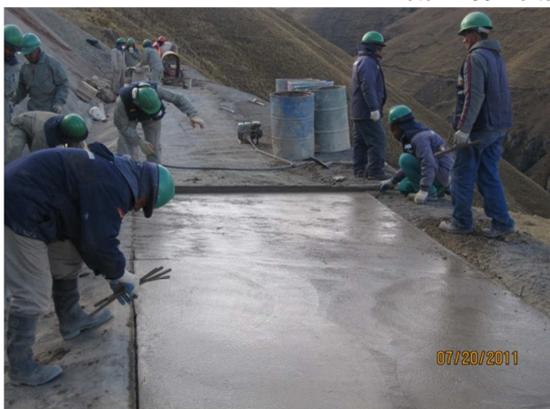
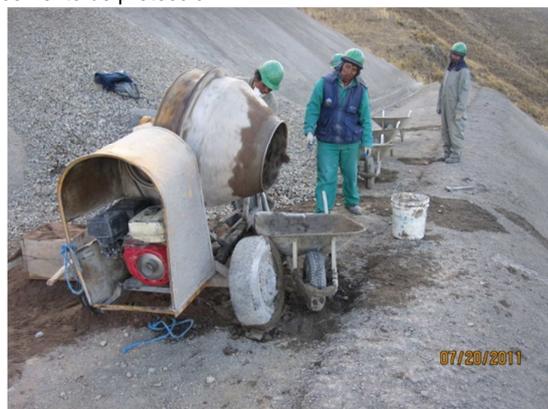
Foto N° 33 Mortero de cemento de protección

18 de julio 2011 – 23 de julio 2011, se procedió con el hormigonado con mortero de cemento sobre la banquina 3835, al realizar esta actividad se tropezó con el problema de no contar con acceso para el traslado de material para realizar dicha actividad, por lo cual no se completo al vaciado en toda el área que se tenía.

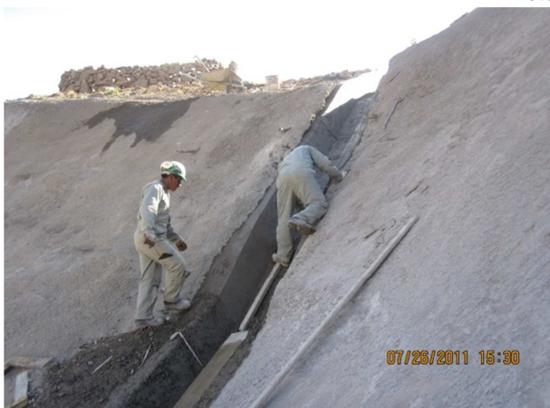
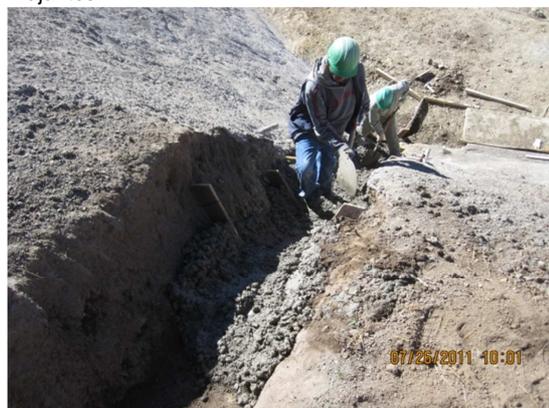
Foto N° 34 Bajantes

procedió con el vaciado de cuneta en banquina 3830, al realizar dichas actividades se tropezó con el problema de traslado de materiales y la falta de materiales para realizar dicha actividad, a la vez se vio que le contratista no realizo el curado respectivo de los elementos vaciados, pese a que el personal de la supervisión realizo el instructivo correspondiente.

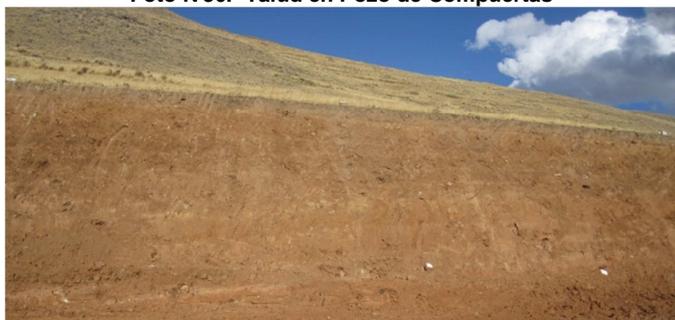
Foto N°36.- Talud en Pozo de Compuertas

Luego de los trabajos de excavación realizados el mes pasado hasta la cota 3787, no se realizó ninguna otra actividad, no obstante haberse instruido el tratamiento del Talud con hormigón lanzado y malla electro soldada, por estar constituido por material limo-arenoso y niveles arcillosos, **Ver Foto N°36** . Por su componente arenoso es posible esperar procesos de erosión importantes.
