## INFORME EJECUTIVO

MAYO 2011

### 1. ACTIVIDADES TÉCNICAS DE LA SUPERVISIÓN

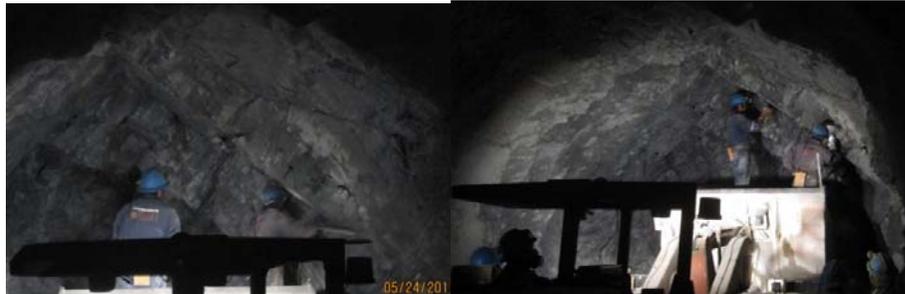
Este sector de Tipo II fue excavado en el periodo 23/05/11 y 25/05/11. Se trata de limolitas gris oscuras intercaladas con capas de arenisca cuarcítica. Se observa poco relleno de finos en discontinuidades. El sostenimiento se lo realizó con capas de hormigón lanzado, malla y pernos de anclaje sistemáticos. Ver Foto 23 y 24.

**FOTO 23.- FRENTE ROCOSO PAQUETES DE LIMOLITAS CON CAPAS DE ARENISCA CUARCÍTICA**

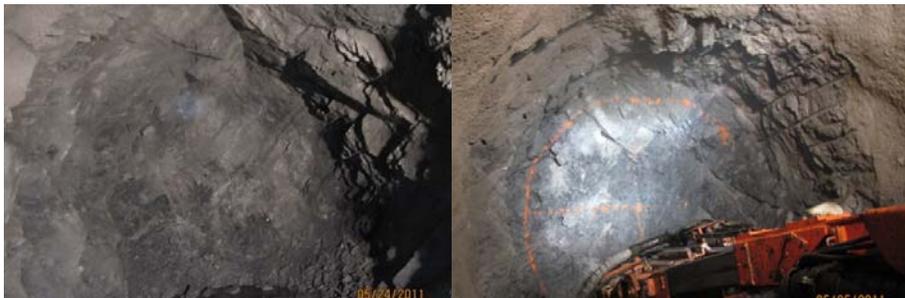
**FOTO 24.- FRENTE ROCOSO PAQUETES DE LIMOLITAS CON CAPAS DE ARENISCA CUARCÍTICA**

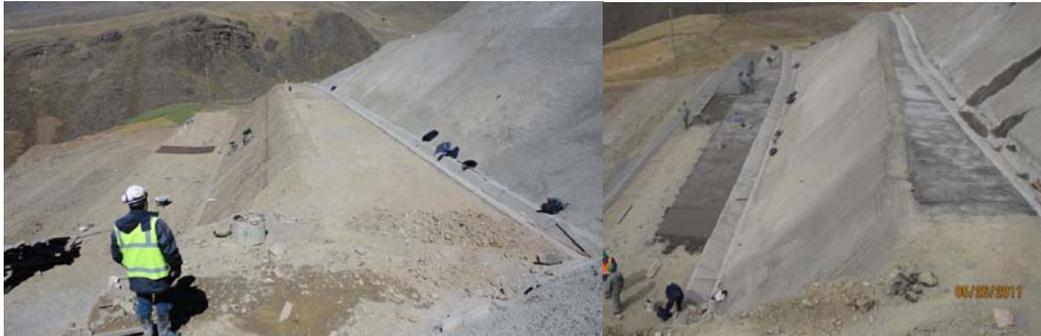
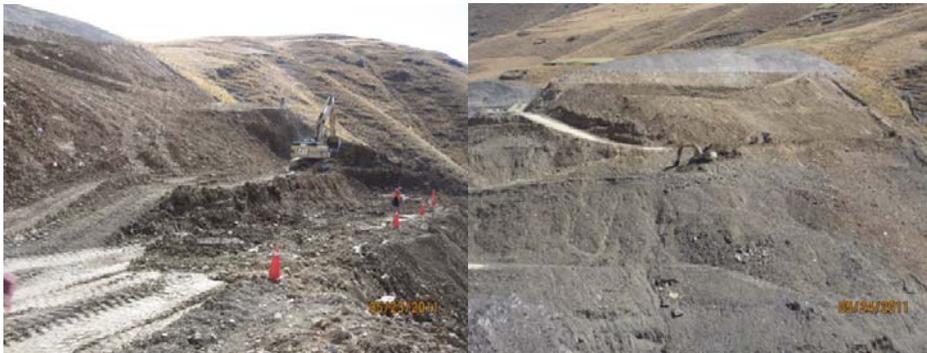
Se continúa con la conformación y tratamiento de las banquetas tanto en el sector sur como en el sector norte, como se observa en la Foto 29.

**FOTO 29. TRATAMIENTO BANQUINAS, A) SECTOR SUR**

Este tratamiento consiste en la aplicación de hormigón lanzado, colocación de mallas, instalación de DHP donde corresponda, vaciado de cunetas y recubrimiento de bermas con mortero.

### **b) Sector Norte**

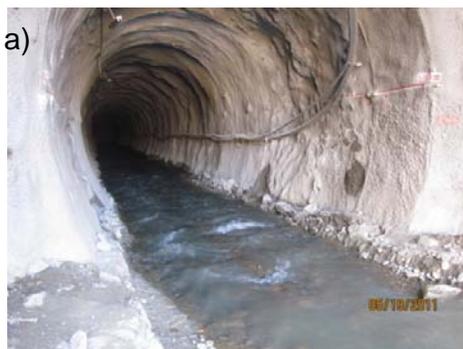
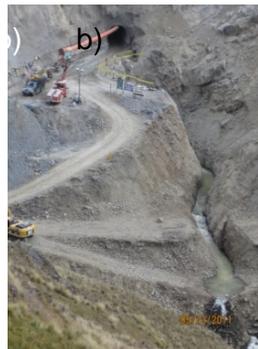
**FOTO 31. DESVÍO DEL RÍO A TRAVÉS DEL TÚNEL**

La excavación del túnel de desvío fue concluido el 13/04/11, pero desde entonces no se realizó ninguna actividad relacionada con el revestimiento final. En fecha 10/05/11 se procede a desviar el río a través del túnel cuyo tratamiento no fue concluido, sobre todo en el piso, mismo que de acuerdo a la metodología presentada por el Contratista será ejecutado por tramos. Ver Foto 31.

**a) Ingreso del agua a través del Portal de entrada**

**b) Portal de Galería y flujo del río a través del Canal hasta el río.**

En fecha 22/05/11 el río fue desviado a su cauce original a través de un canal muy próximo al talud del estribo izquierdo, Ver Foto 32. El túnel quedó con bastante material de arrastre, fragmentos de roca y agua almacenada en los últimos 100 m. como se observa en Foto 31 d).

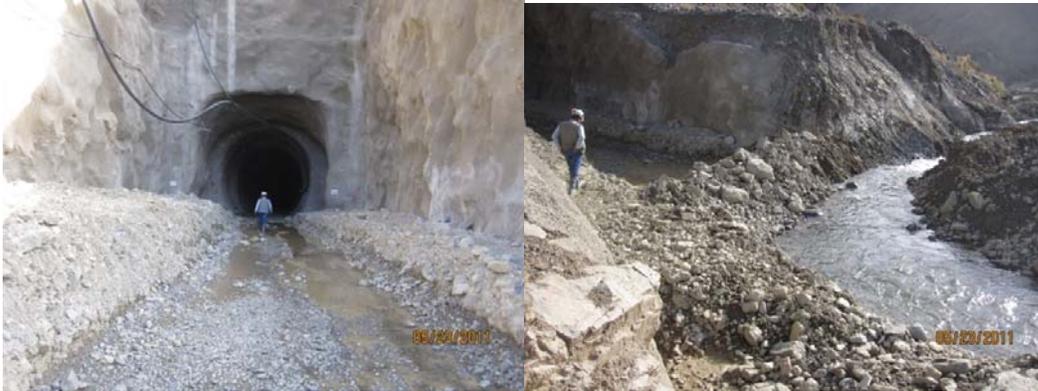
FOTO 32. RÍO DESVIADO A SU CAUCE ORIGINAL, SECTOR PORTAL DE ENTRADA.

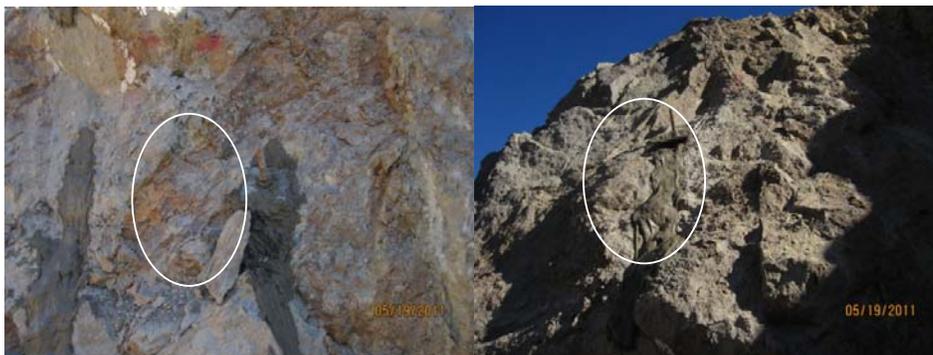
FOTO 33.- INSTALACIÓN DE LOS DOS ÚLTIMOS PERNOS EN LA COTA 3720

En el portal de salida no se llevaron a cabo mayores actividades por cuanto todas las instrucciones impartidas por la supervisión no fueron cumplidas o fueron realizados parcialmente. La última instrucción contempla la ejecución de banquetas con tratamiento en el talud que da al portal de salida, partiendo de la cota 3720, cuyos planos fueron entregados al Contratista el día 15/04/11. Se realizó la excavación parcial de la primera banqueta y se colocaron 5 pernos de 6 m. Ver Foto 33.

En el tiempo que el agua del río estuvo fluyendo a través del túnel hubo saturación de áreas próximas produciéndose algunos desprendimientos y asentamientos en este sector, los mismos que pueden continuar si no se reinician los trabajos de excavación y sostenimiento, ya que el agua estancada en los últimos 100 m del túnel continua saturando el terreno. Ver Foto 33. Por tanto se hace necesario continuar con los trabajos de tratamiento sistemático y no dar lugar a mayores procesos de desestabilización, lo que pretende lograrse una vez que el río fue nuevamente desviado a su cauce natural.
