INFORME MENSUAL N° 30

Noviembre/2011

El presente Informe Mensual tiene como objetivo detallar las actividades que se realizaron en el período indicado, del Contrato de "Servicios de Supervisión Técnica de la Construcción de la Presa y Obras Anexas del Proyecto Múltiple Misicuni" y del Consorcio Hidroeléctrico Misicuni, Contratista.

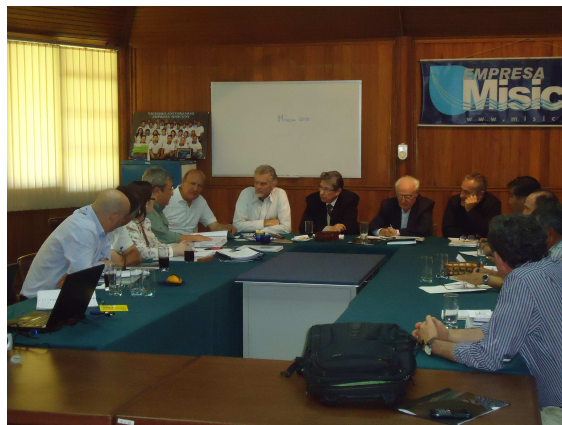
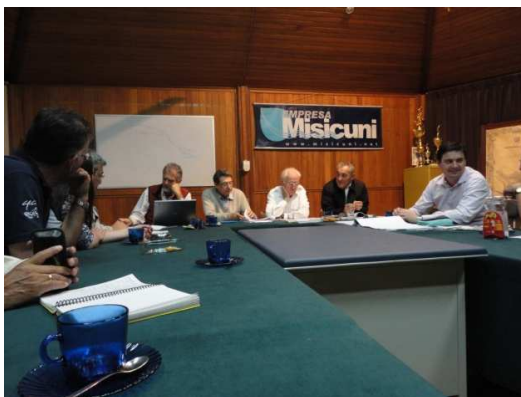
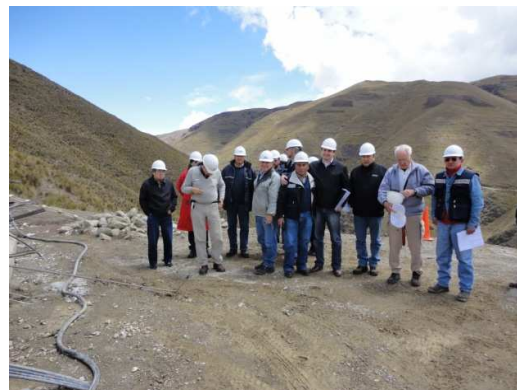
Foto N°1.- Reuniones y Visita al Sitio de la Obra

Otro aspecto a destacar es que después de visitar la obra e intercambiar opiniones con el personal de la Supervisión y Consorcio Constructor, el Panel de Consultores consideró que la obra es técnicamente correcta y segura si se ejecuta de acuerdo a los documentos de contrato.

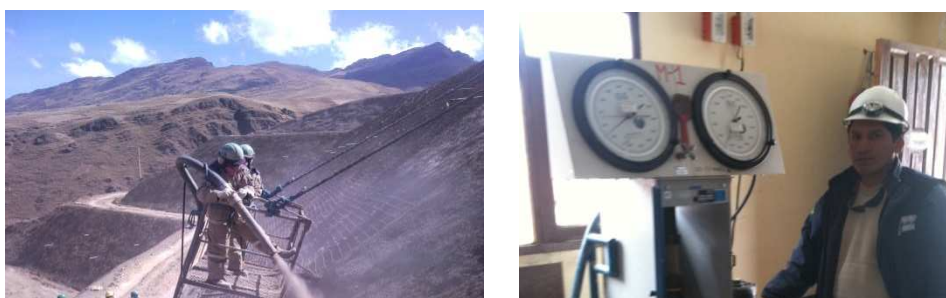
Foto Nº 8 Hormigón Proyectado y Ensayos en Laboratorio.

Se procedió a la toma de muestras del hormigón proyectado para el revestimiento de talud del estribo izquierdo entre cotas 3815 a 3810, 3800 a 3805, 3790 a 3800 sector izquierdo a diferentes edades, así mismo en el Portal de Salida del Túnel de Desvió entre las cotas 3698 a 3688, 3718 a 3708 y 3678 a 3688 según Especificaciones Técnicas, todos estos trabajos en taludes son para el sostenimiento de las banquetas adyacentes al Vertedero.

Podemos indicar que los resultados obtenidos cumplen con un porcentaje de más del 100% de la Resistencia característica requerida de Proyecto (264 Kg/cm²) a la edad de 28 días.

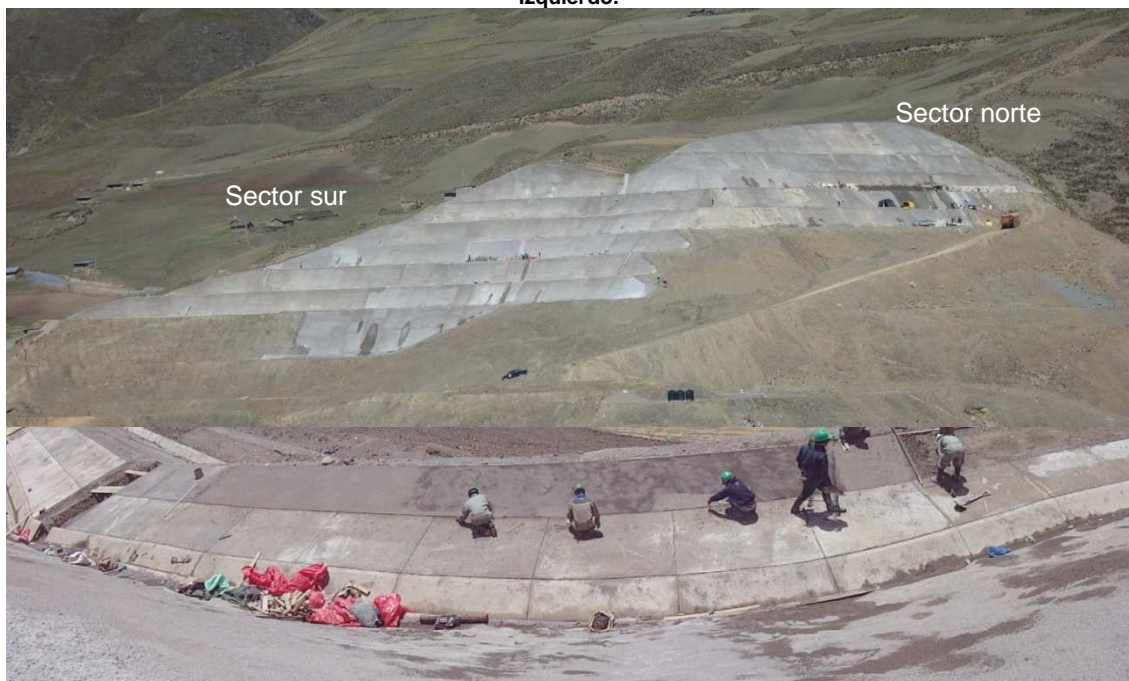
Foto N°10.- Banquetas Estribo Izquierdo.

En el **sector norte** las banquetas hasta la 3815 se encuentran tratadas, restando colocar drenes en algunos taludes. Aquí el camino de acceso impide momentáneamente continuar con la conformación de banquetas hacia abajo. En el **sector sur** el tratamiento de los taludes inferiores no fueron todavía concluidos. Aquí se realizan trabajos de excavación y vaciado de cunetas y recubrimiento de bermas con mortero, en forma intermitente. **Ver Foto N°10.**

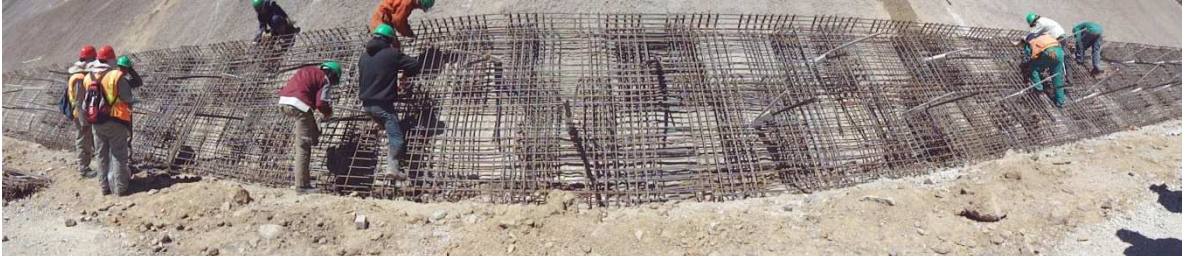
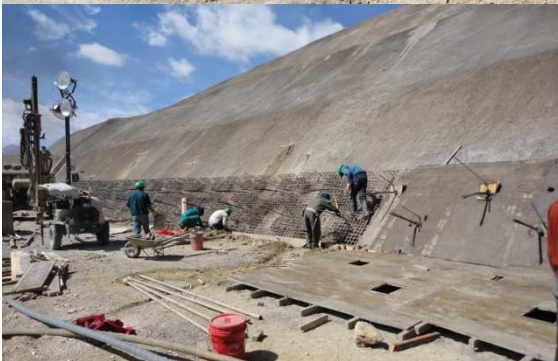
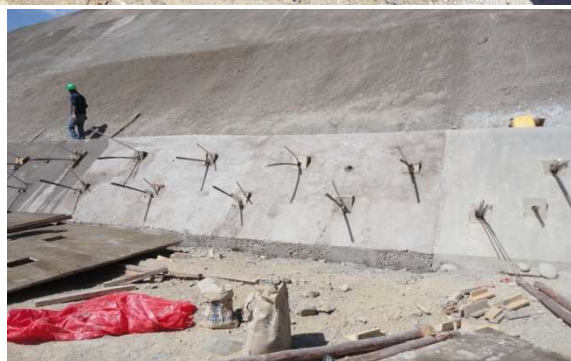
Foto N°13.- Armado de fierros y vaciado parcial de la Pantalla considerando los Drenes

Este frente es el que tuvo mayor continuidad con perforaciones de 12 m, instalación de tendones é inyecciones primarias y para la formación de bulbo, instalación de drenes y vaciado de la Pantalla en el Talud sobre la cota 3825. Ver **Foto N°13** .

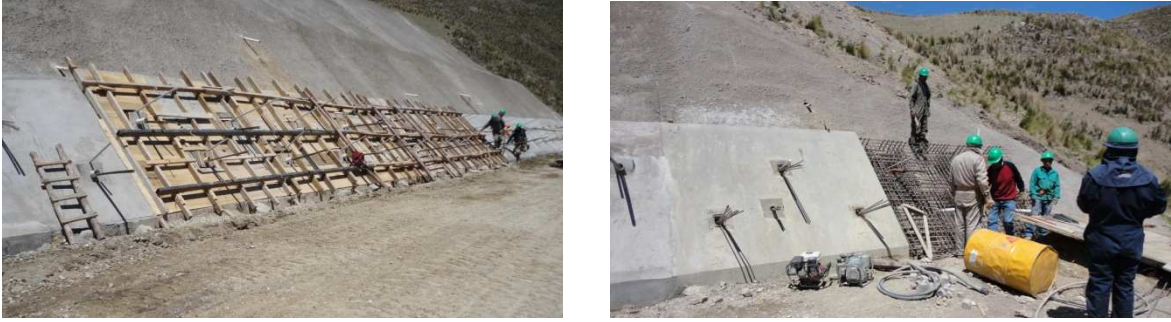
Foto N°15.- Encofrado y vaciado de sector central y armado de fierros en extremo norte

El día 28/11/11 luego de haber encofrado el sector central de pantalla faltante se procedió a vaciar el mismo, además de ejecutar el armazón de fierro en el extremo derecho, **Ver Foto N°15**.

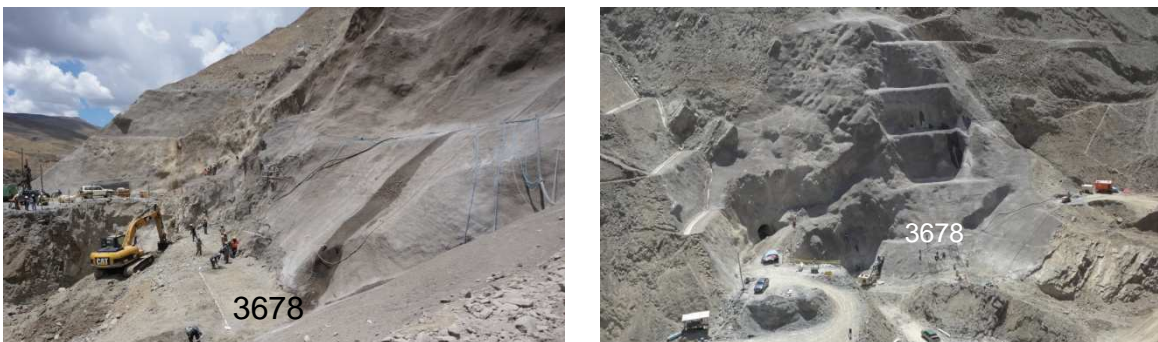
Foto N°16.- Perfilado y tratamiento de Talud por de bajo de la cota 3678

Luego de haberse alcanzado la banquina 3678 el 4/11/11, se procedió a perfilar el talud por recomendación del Board hasta alcanzar la base del muro izquierdo del Canal, con el tratamiento que se vino realizando, es decir aplicación de hormigón proyectado, colocado de malla, instalación de pernos de anclaje y drenes profundos (DHPs), **Ver Foto N°16** .

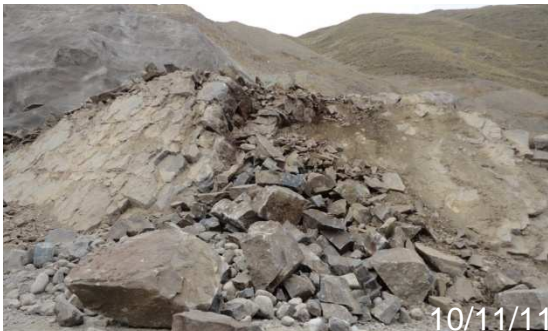
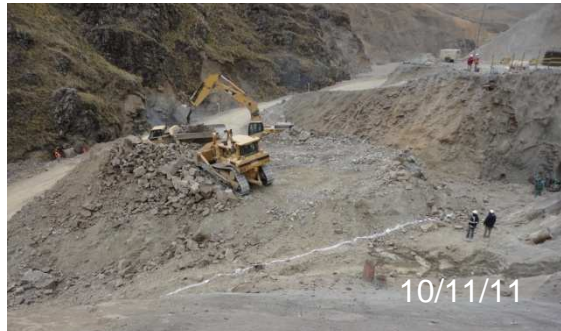
Foto N°17.- Voladura y retiro de material en el sector del Canal.

El día 9/11/11 por la tarde se realiza una voladura en el sector rocoso de la pared derecha del Canal. Al día siguiente se procedió a retirar el material producto de la voladura, **Ver Foto N°17.**

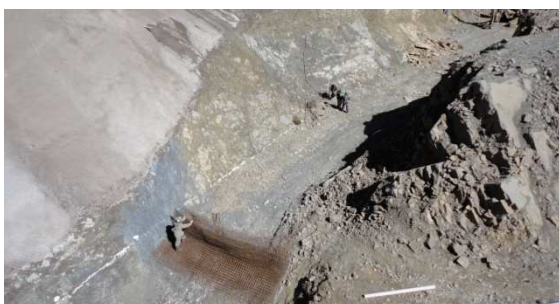
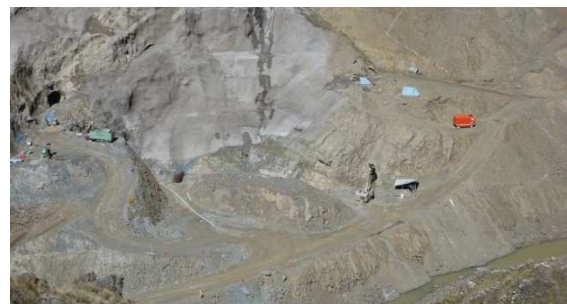
Foto N°19.- Tratamiento de Talud y excavación de canal inconclusos hasta el 23/11/11.

El día 15/11/11 por la noche luego de realizar las perforaciones mayores a los 7 m. se realizó otra voladura en el sector del Canal que afectó mayormente la parte derecha y los días 16 - 17/11/11 se realizaron la limpieza en el canal y la regularización y tratamiento del Talud. **Ver Foto N°18-19**

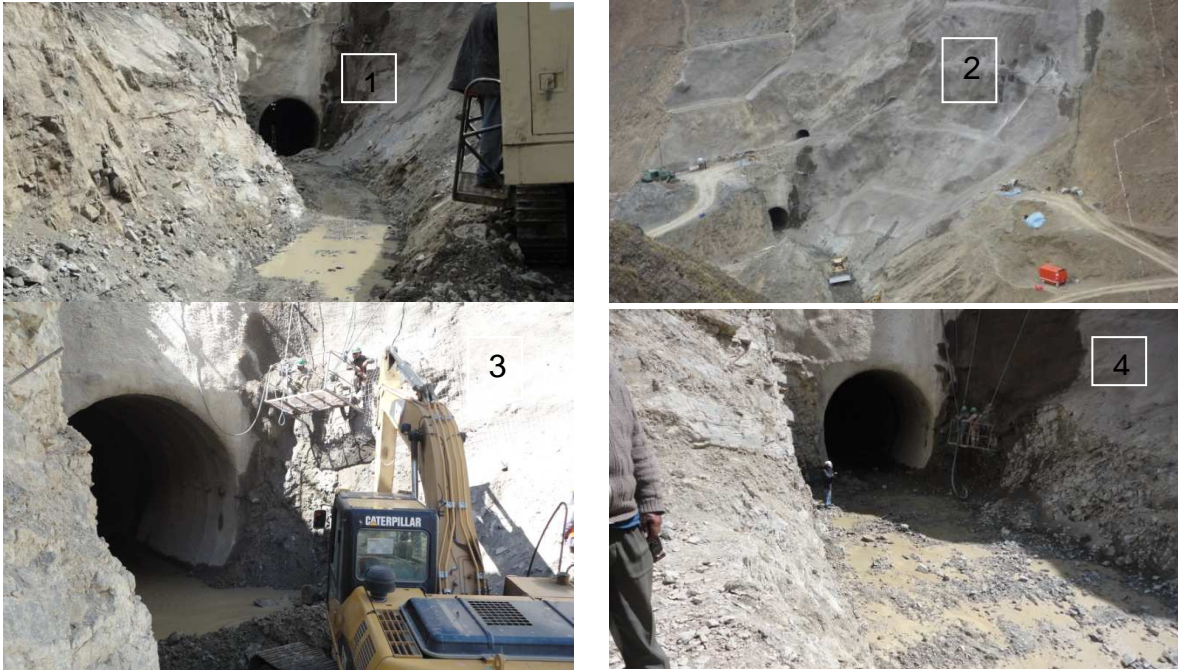
Foto N°20.- Excavación de Canal y tratamiento de Ta lud.

Los días 24,25/11/11, luego de pequeñas voladuras prácticamente se alcanzó la cota de diseño del Canal, entre tanto se continuaba con el tratamiento del Talud. **Ver Foto N°20.**

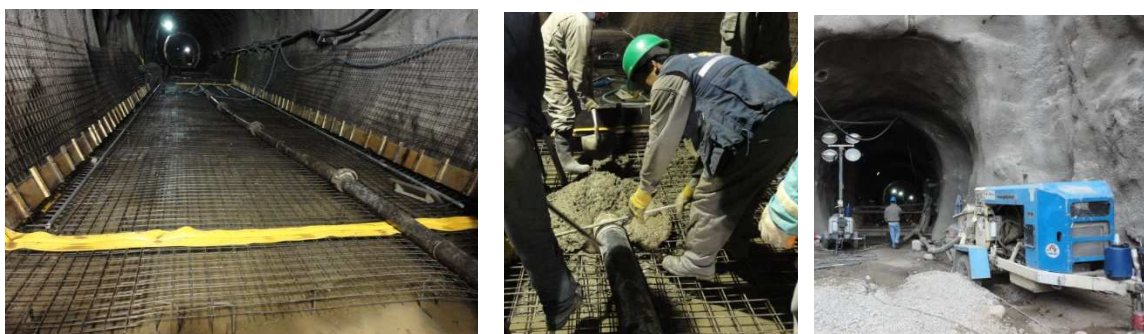
Foto N°24.- Malla electrosoldada, inicio vaciado de solera y Bomba de Concreto

El día 7/11/11 se realizó el vaciado del primer tramo de la solera entre la 0+010 y 0+030, que rellenó también la parte inferior de los hastiales, **Ver Foto N°24**. Se utilizaron un Mixer y una bomba de concreto. Las mallas utilizadas fueron previamente dobladas con 1.20 m en los hastiales y el resto en el piso, cubriéndose con otra pieza de malla el sector central, contemplando los traslapes correspondientes. Se colocaron caballetes en el piso, anclajes sobre la presolera y piezas de hormigón de 10 cm (galletas) en los hastiales, para centrar la malla dentro del hormigón tipo H, de acuerdo a diseño, además de juntas o water stop. **Ver Foto N°24**.

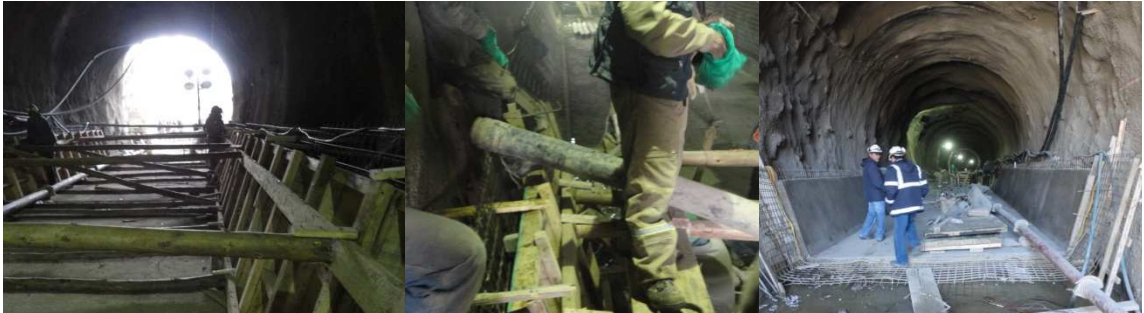
Foto N°26.- Encofrado, vaciado de 1er tramo de hastiales

Se continuó el vaciado de la solera hasta 0+095 y luego el 10/11/11, se inició el encofrado para vaciar el primer tramo de hastiales. El día 11/11/11 se realizó el vaciado de hastiales del primer tramo, 0+010 – 0+030 y el 14/11/11 ya se retiró el encofrado. **Ver Foto N°26**

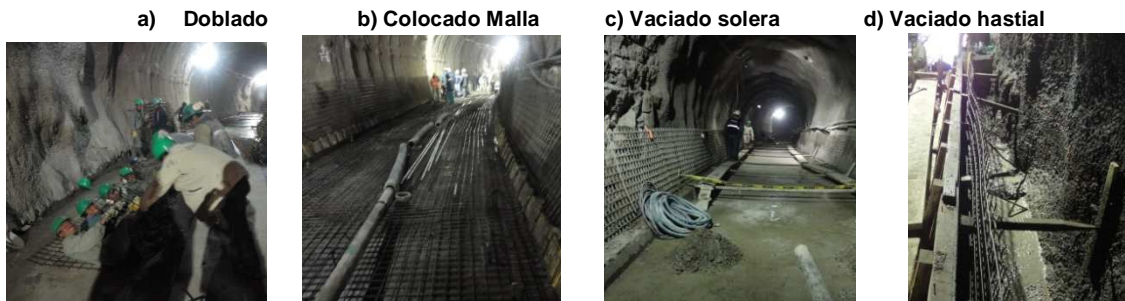
Foto N°27.- Secuencia de actividades en vaciado de solera

Continúa esta secuencia de actividades de perforación para anclajes, doblado y colocado de malla, caballetes, vaciado de solera, encofrado de hastiales y vaciado correspondiente. **Ver Foto N°27.**

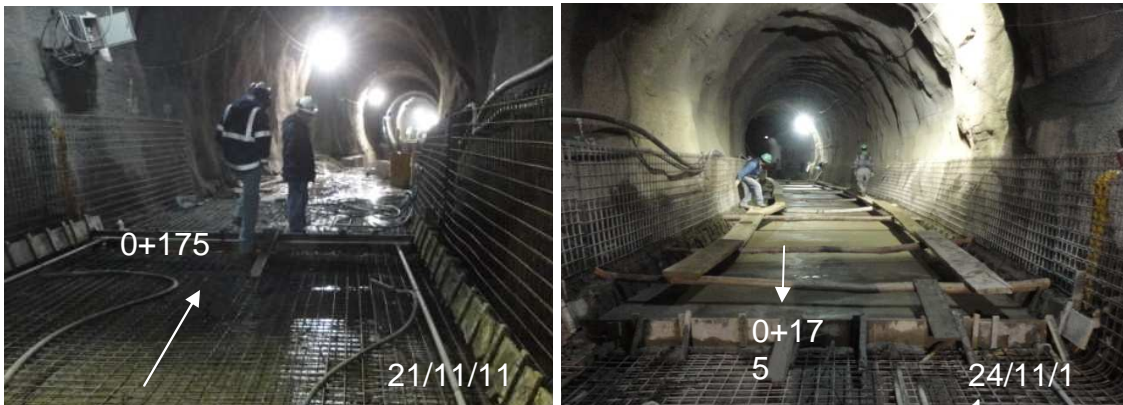
Foto N27a.- Malla instalada y vaciado de solera hasta la progresiva 0+175

Al 21/11/11 se tiene la solera (losa) vaciada hasta la progresiva 0+145 y los hastiales hasta la 0+075 y el colocado de malla se encuentra hasta la 0+175 y el 23/11/11 se vació el mismo. En esta progresiva se inicia el tramo de transición al sector de hormigón estructural. **Ver Foto N°27a.**

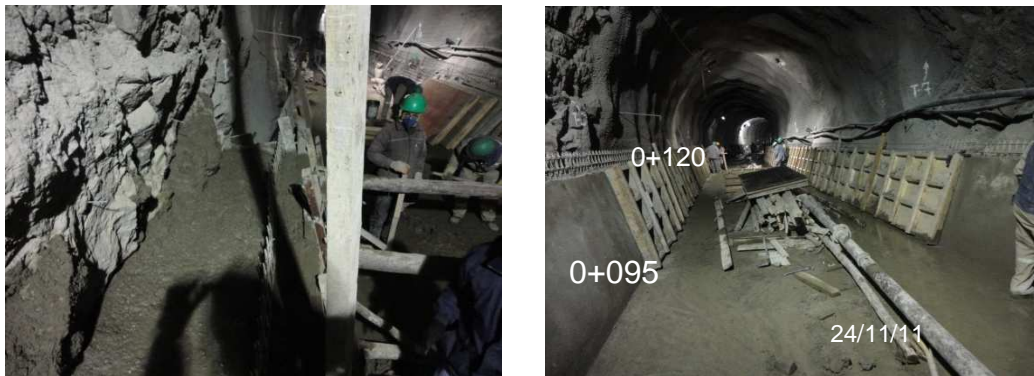
El día 22/11/11 se hace el vaciado de hastiales de solera desde la 0+075 a la 0+095 y se inicia el encofrado del tramo 0+095 a la 0+120. **Ver Foto N28.**

Foto N28.- Vaciado de hastiales de 0+075 a 0+095 y encofrado de 0+095 a 0+120

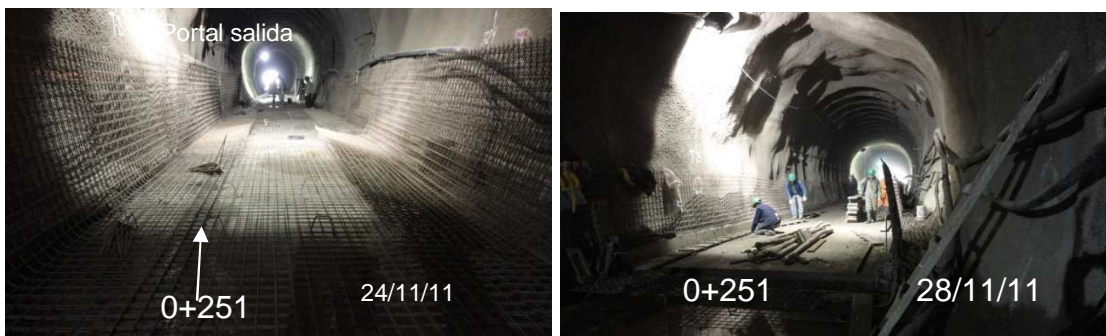
Así mismo se inicia el colocado de malla a partir de la 0+251.68 hasta la 0+279 hacia el Portal de salida, cuyo vaciado se realizó el día 25/11/11. **Ver Foto N29.**

Foto N29.- Colocado de malla y vaciado desde la 0+ 251 hasta la 0+279

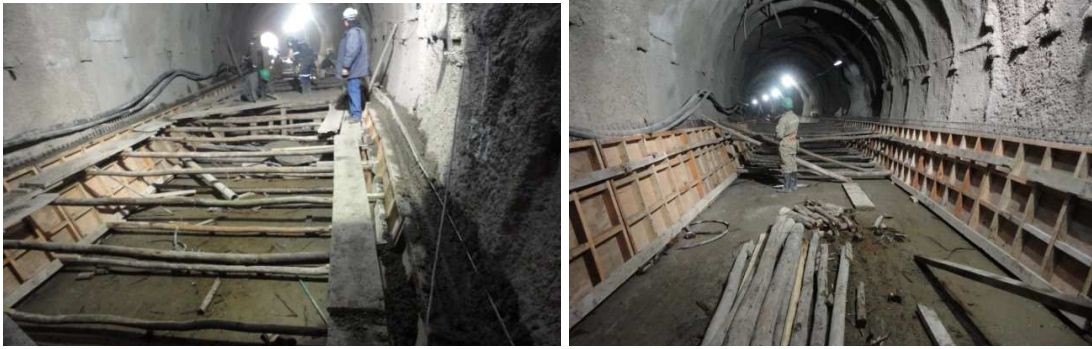
Así mismo se vació los hastiales hasta 0+120 y se prepara el encofrado hasta la 0+145, **Ver Foto N30** , el mismo que fue vaciado en la noche del 28/11/11.

Foto N°30.- Encofrado y hormigonado de hastiales tramo 0+120 – 0+145

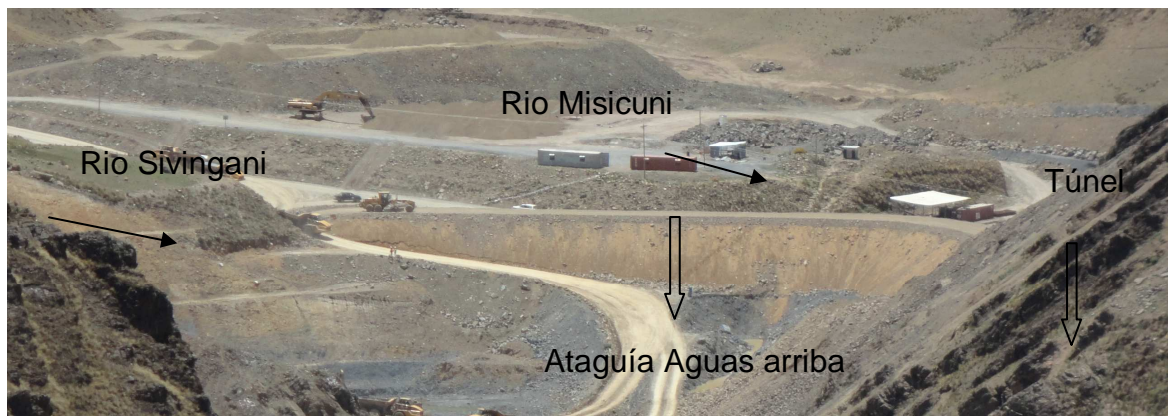
En el periodo se concluyeron las actividades en este frente de trabajo llegando a la cota 3689.5 msnm en fecha 13-11-2011.

Foto N°32.- Conclusión Ataguía

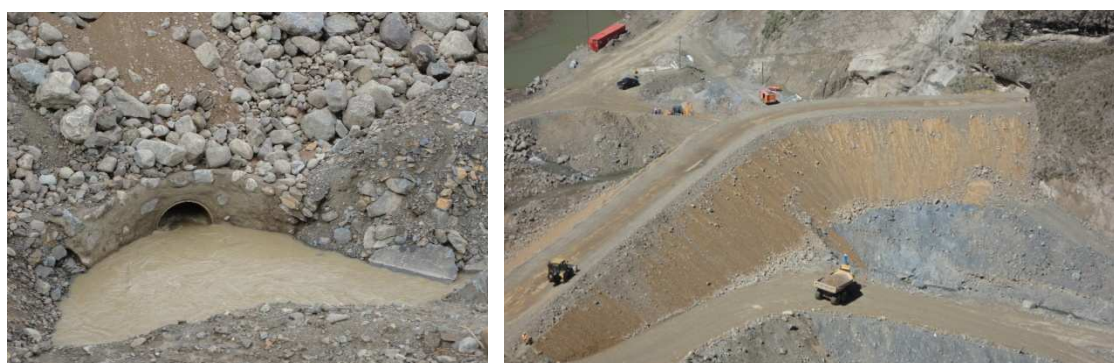
La Ataguía fué concluida en este periodo alcanzando la cota de diseño 3689,50. **Ver Foto N°33.**

Foto N°33.- Ataguía y Tubería por donde circula el agua de los ríos Sivingani y Misicuni

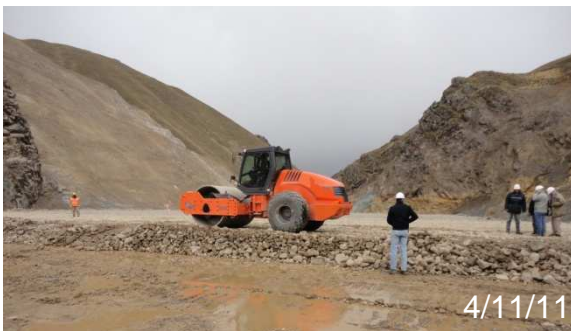
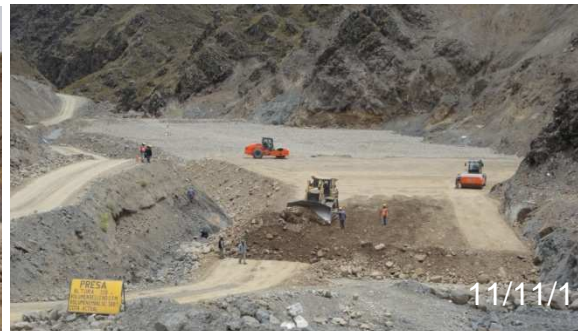
Foto N°35.- Relleno y compactado de materiales 3B y 3D

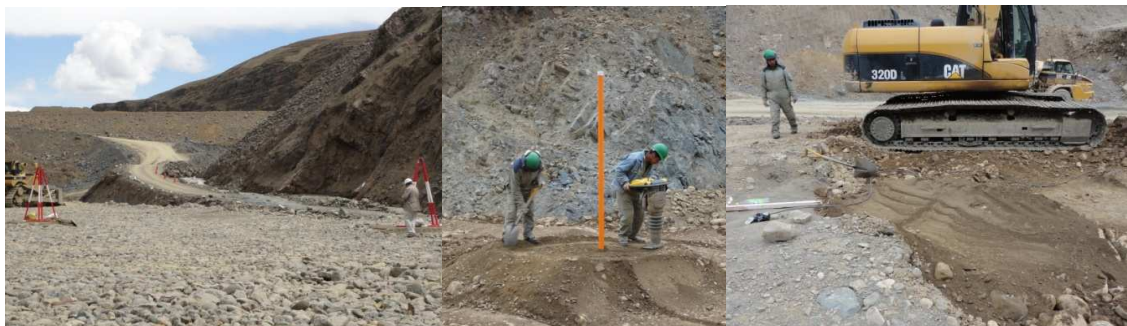
Los instrumentos instalados hasta el presente en el cuerpo de la Presa son: 1 Piezómetro de Observación, 2 Medidores de desplazamiento y 2 Piezómetros de hilo vibrante. **Ver Foto N°36.**

Foto N°36.- Instrumentos instalados en relleno de Presa
