INFORME MENSUAL N° 28
Septiembre/2011

1 - ACTIVIDADES TÉCNICAS DE LA SUPERVISIÓN

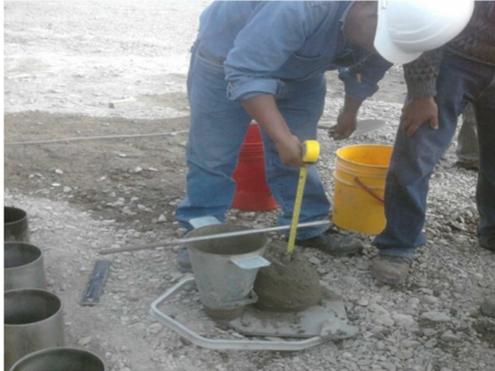
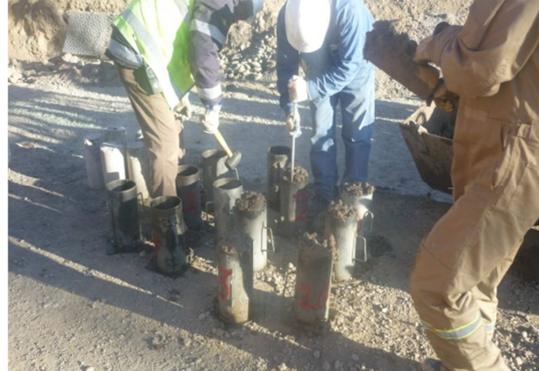
Por otro lado se realizó el seguimiento y control de los Hormigones para **Pre Solera del Túnel** de las progresivas 0+080 -0+195 del Túnel de Desvío, así mismo se realizó la toma de muestras de Hormigón a través de cilindros para cada hormigonado. Se presenta un informe detallado de los ensayos a Compresión realizados en los testigos y las dosificaciones respectivas.

Foto N° 9 Control de Hormigones en sitio de obra.

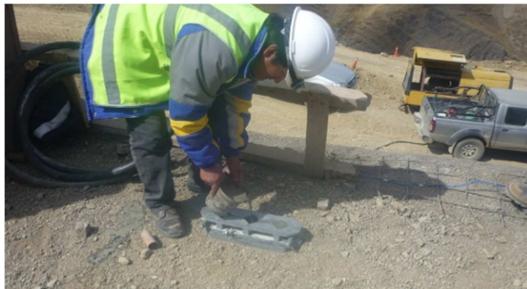
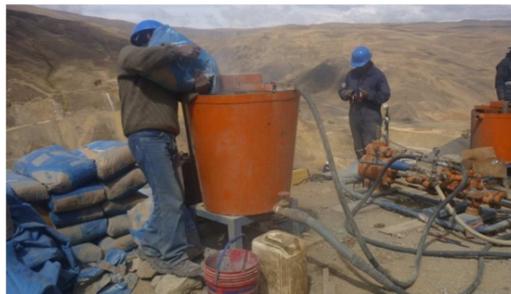
Se realizaron los ensayos de calidad de las inyecciones, en los tirantes N° 14-3-5-9-11-13-15-16-17-4-20-2-29 se procedió a la recolección de 3 testigos (cubos) por cada inyección de lechada de cemento.

Foto N°10 Inyecciones para los Tirantes Tensionados.

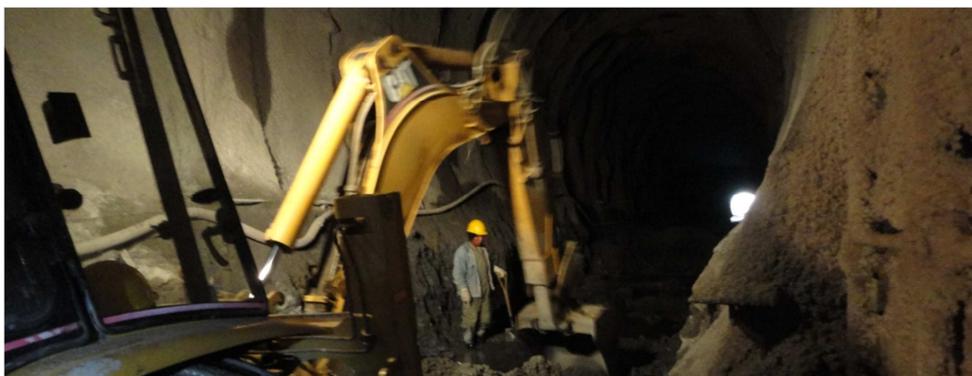
Foto N°11.- Inicio limpieza de Túnel desde 0+235 – Portal de salida

El 7/09/11 se iniciaron con los trabajos de limpieza del sector de la Cámara de Válvulas, con una retroexcavadora pequeña en forma discontinua, se incrementó el personal para realizar el trabajo en forma manual. Ver Foto N°11.

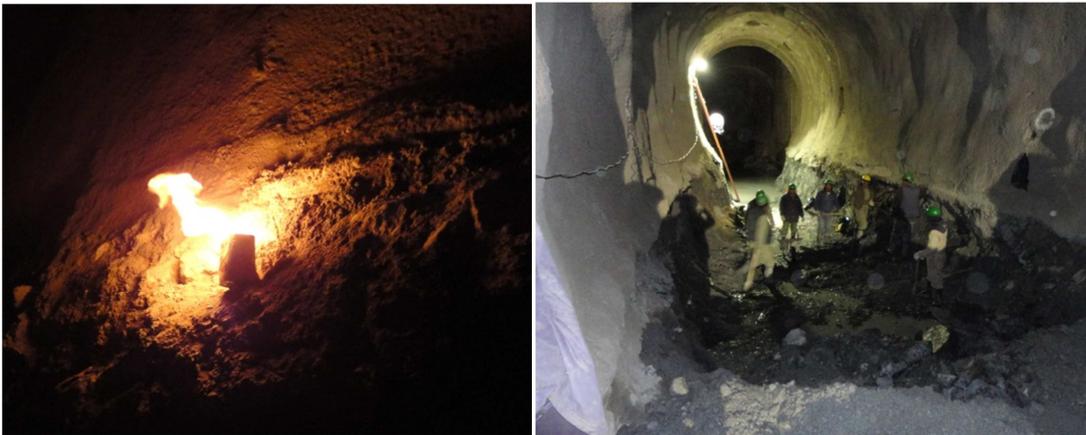
Foto N°13.- Iluminación del Túnel luego del retiro de las instalaciones de IESA

El día 15/09/11 IESA retiró sus instalaciones de servicio de luz y agua, debido a la conclusión de su contrato en este frente, los trabajos de limpieza continuaron con iluminación de lámparas. **Ver Foto N°13**

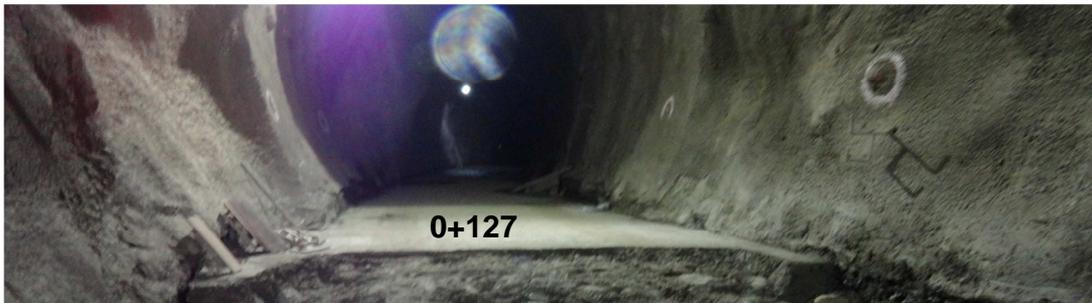
Foto N°16.- Vaciado hasta la progresiva 0+127

El 27/09/11 por la tarde luego de la limpieza efectuada se continuó con el vaciado del piso, alcanzándose aproximadamente la progresiva 0+127, **Ver FotoN°16**. Este día también se registraron precipitaciones pluviales dando lugar a filtraciones desde la Ataguía.

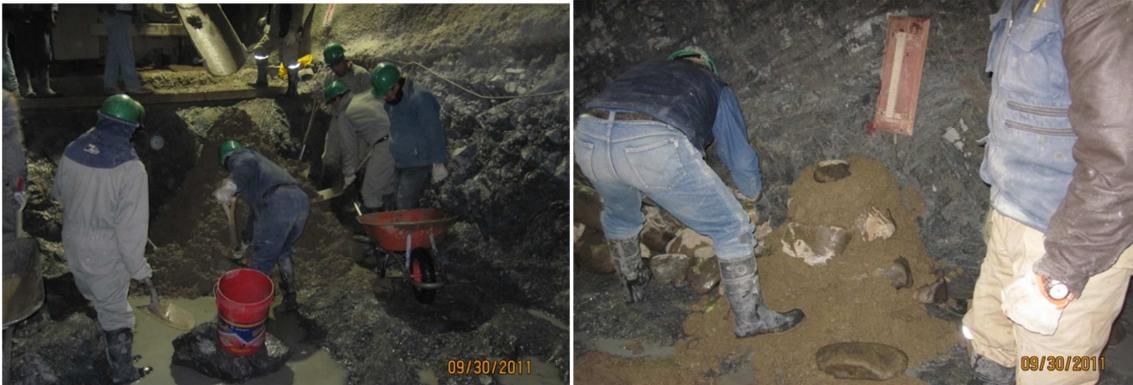
Foto N°17.- Vaciado en el sector 0+220-0+205

El día 30/09/11 se realizó el vaciado del sector 0+220 a 0+205, utilizando el Mixer. **Ver Foto N°17**.

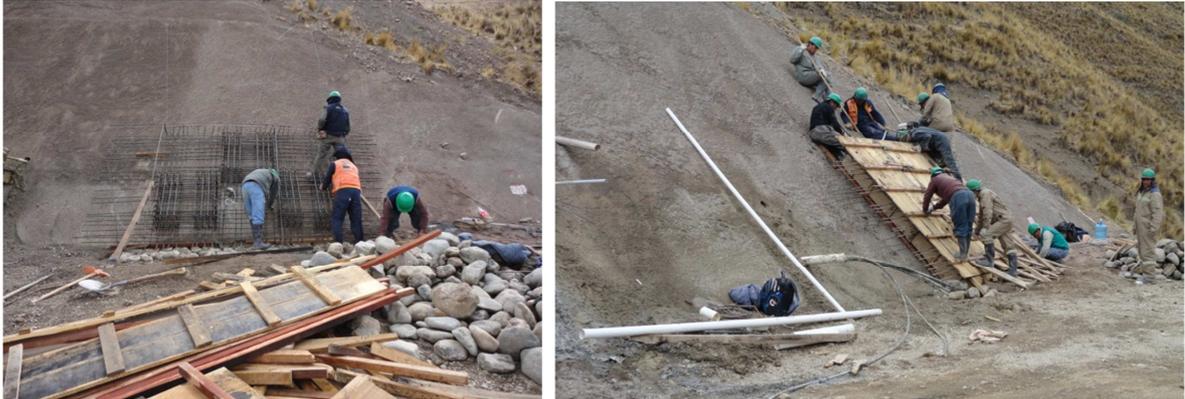
Foto N°24.- vaciado de un sector de Pantalla para prueba de tensionado

Cumpliendo con las especificaciones técnicas se instruyó al Contratista realizar un ensayo de perforación, instalación de tendones, Inyecciones de relleno - generación de bulbo y tesado del anclaje, para el cual se eligió un sitio en el sector norte de la cota 3825. Una vez cumplidos los pasos señalados se procedió con la construcción de una parte de la Pantalla para realizar las pruebas de tensionado de los cables instalados. **Ver Foto N°24.**

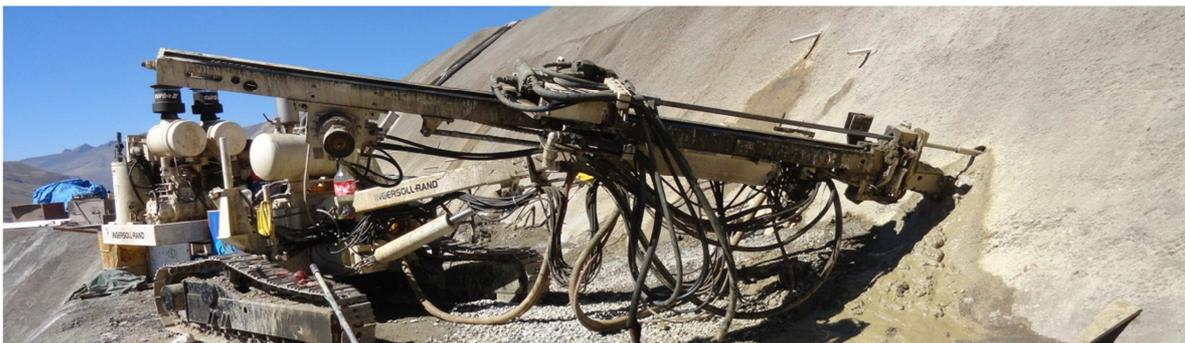
Foto N°25.- Perforación de la línea superior con inclinación de 10°

Paralelamente se inició con la perforación de acuerdo a diseño, con un diámetro de 10 cm, una longitud de 12 m. y una inclinación de 10° hacia abajo en la fila superior de la Pantalla y de 25° en la fila inferior. **Ver Foto N°25.**

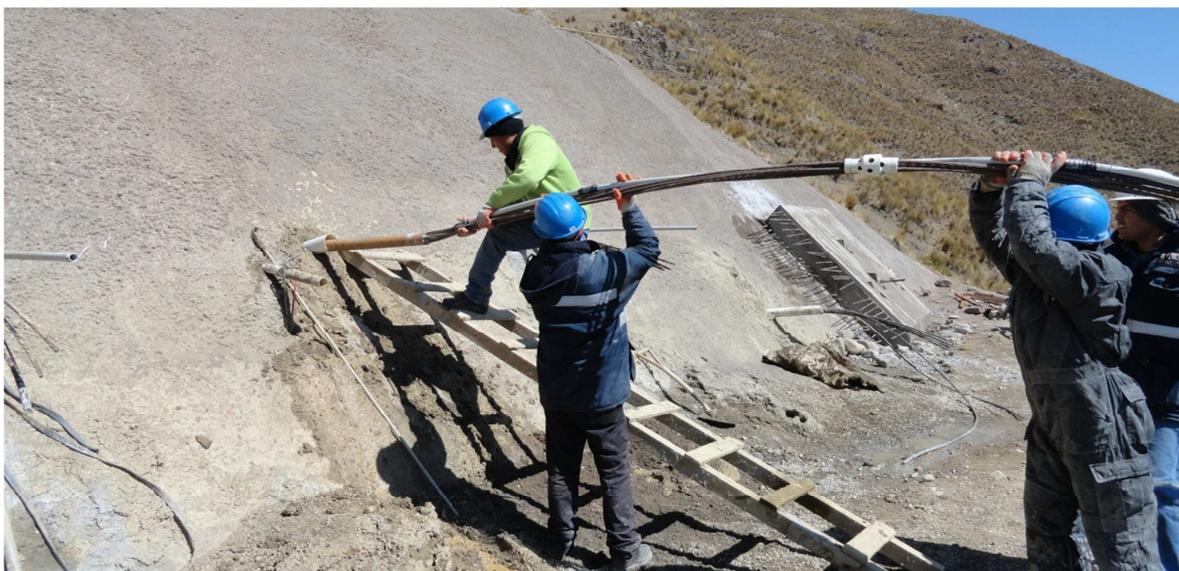
Foto N°26.- Introducción de los cables luego de la perforación

Luego se procedió a instalar los tendones, conformado por 5 cables y 2 tubos para la inyección de lechada, donde los 6 m del fondo presentan sectores que se abren con un incremento de presión y posibilitan la formación de un bulbo. **Ver Foto N°26.**

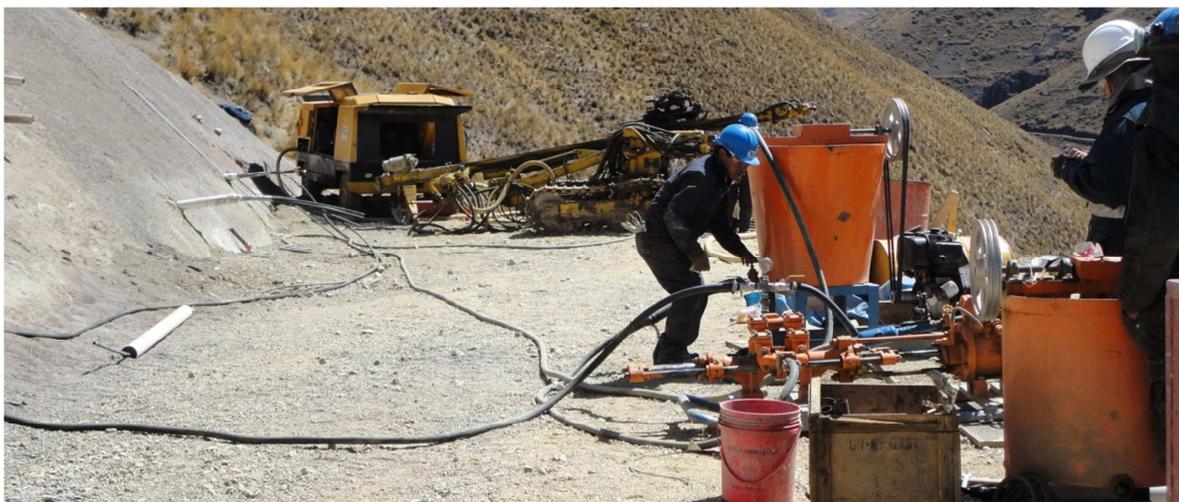
Foto N°27.- Inyección de lechada para relleno y luego para formar el bulbo.

Posteriormente se procede a la inyección (I) de lechada para rellenar los espacios vacíos de la perforación (alrededor de 4 bares) y luego de 24 horas se realiza la inyección (II) a mayor presión para formar el bulbo. Se alcanzó presiones entre 5 y 15 bares y luego una vez construida la pantalla se procederá al tensionado correspondiente. **Ver Foto N°27.**

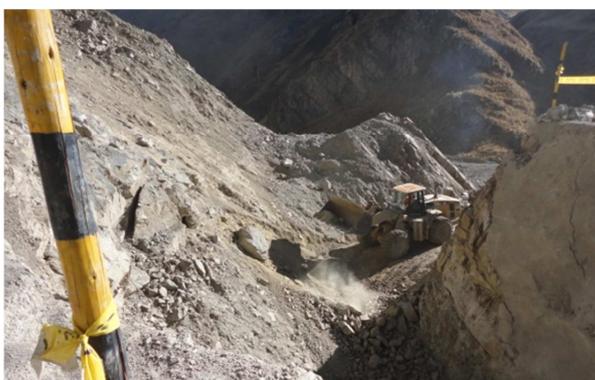
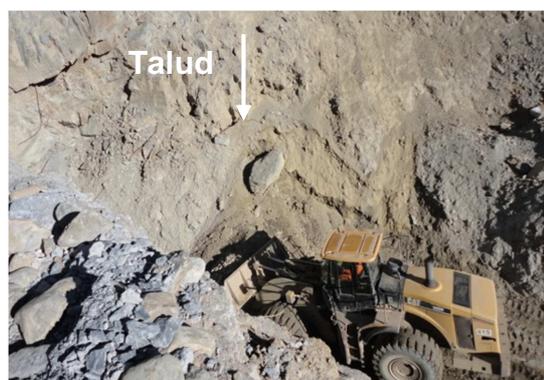
Al tiempo de retirar el material caído de las excavaciones en el Talud al nivel del canal, se excavó también el pie de Talud en este sector. **ver Foto N°29**

Foto N°29.- Excavación de pie de Talud de Portal de salida

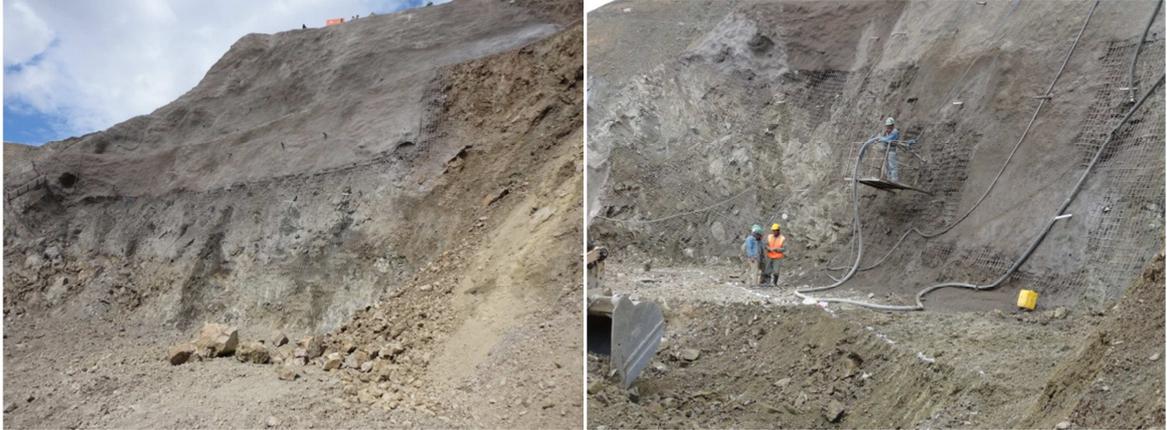
Entre el 13 y 24/09/11 se colocó malla y se inició con la aplicación de hormigón lanzado en parte del Talud mencionado y el día 24/09/11 antes de concluir el tratamiento del Talud se excavó hasta la cota 3695. **Ver Foto N°33.**

Foto N°33.- Se inicia excavación hasta la cota 3695

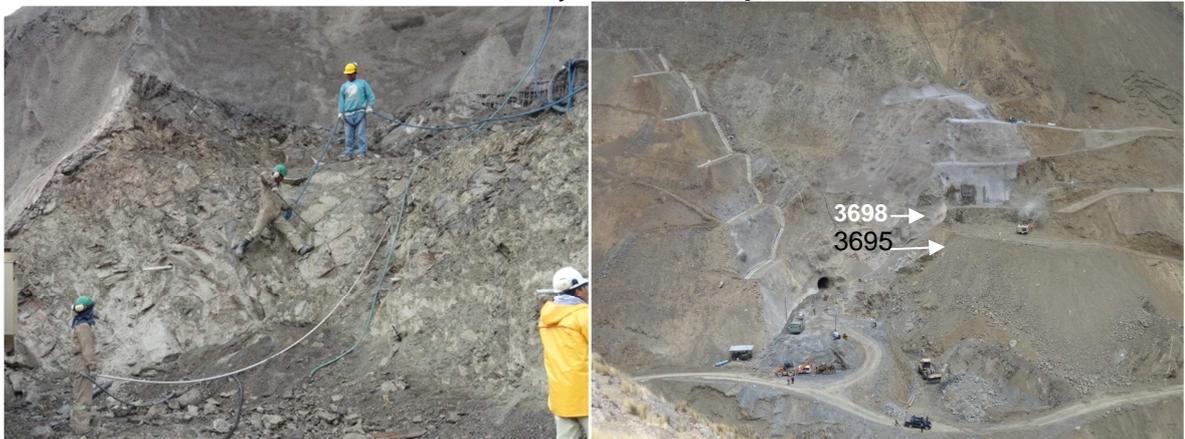
Se procedió con la instalación de drenes y pernos en los taludes de cota 3698 y 3695 quedando pendiente la colocación de malla y aplicación de hormigón lanzado, **Ver Foto N°34.**

Foto N°34.- Instalación de drenes y Pernos de anclaje en Talud 3698-3695.

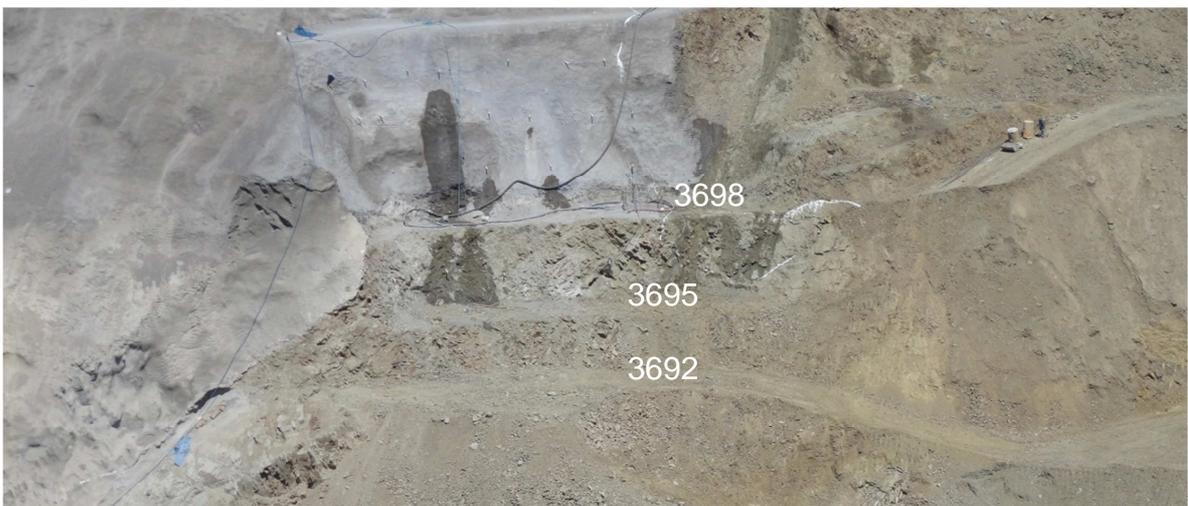
Foto N°35.- Excavación hasta la cota aproximada de 3692.

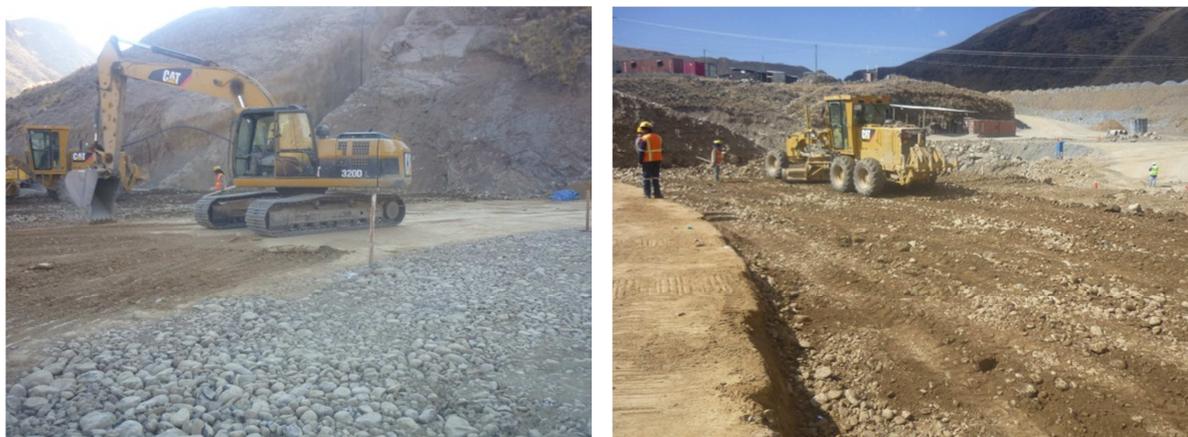
Foto N° 38 Nivel Ataguía

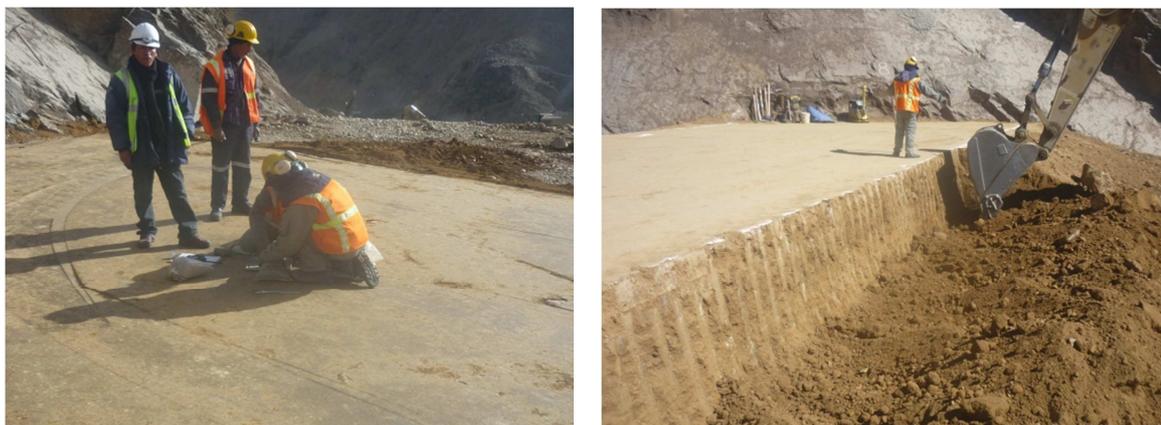
Foto N° 39 Nivel Ataguía Estribo Izquierdo

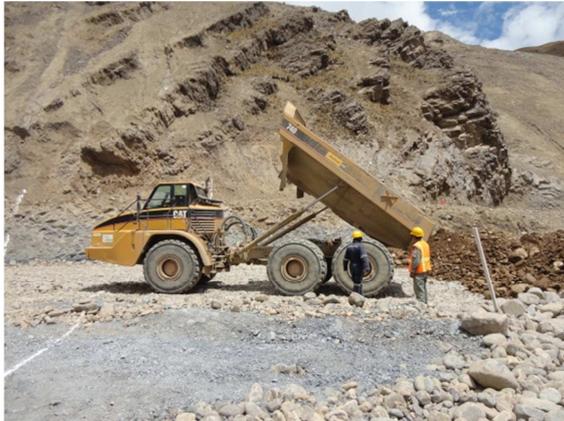
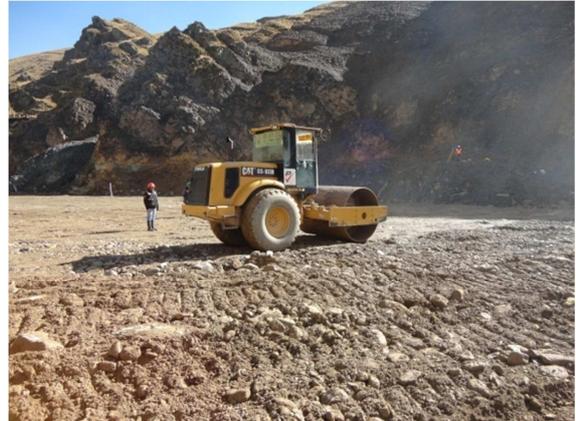
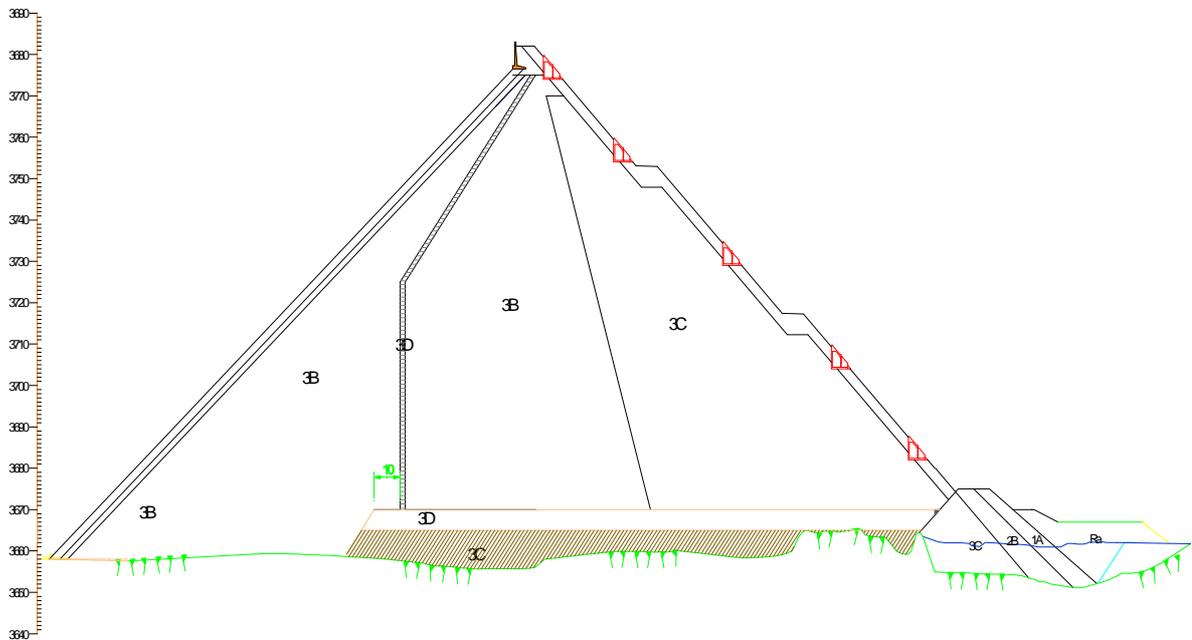
Foto N° 40 Relleno de la presa.

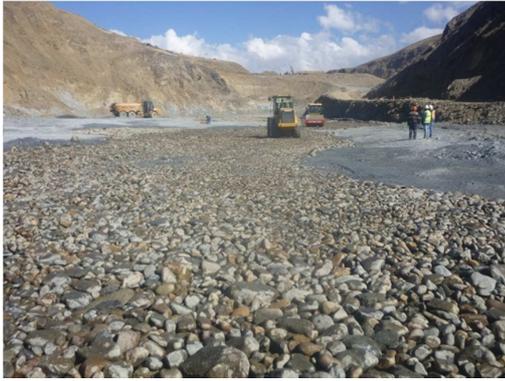
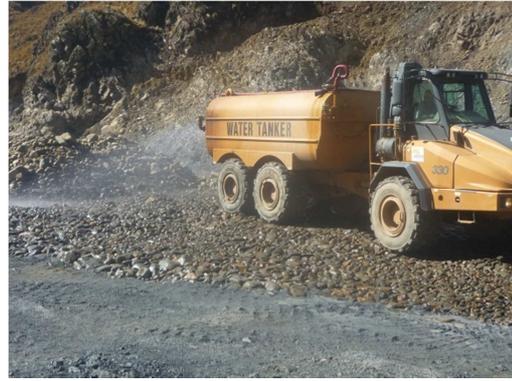
Foto Nº 41 Relleno Humectación del material.
